Kollision i Gävle 2003-10-12

Förord och kommentarer av Järnvägsstyrelsen

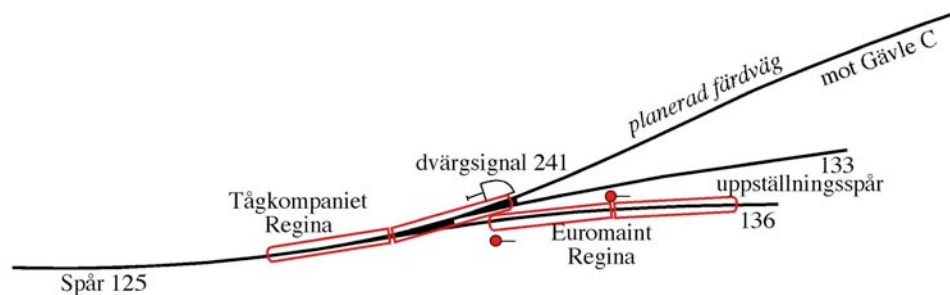
Skiss 1. Reginan framförd av Tågkompaniets förare på spår 125 kom från vänster på skissen och kolliderade med den Regina som Euromaints förare ställt på spår 136. Skissen är inte skalenlig.

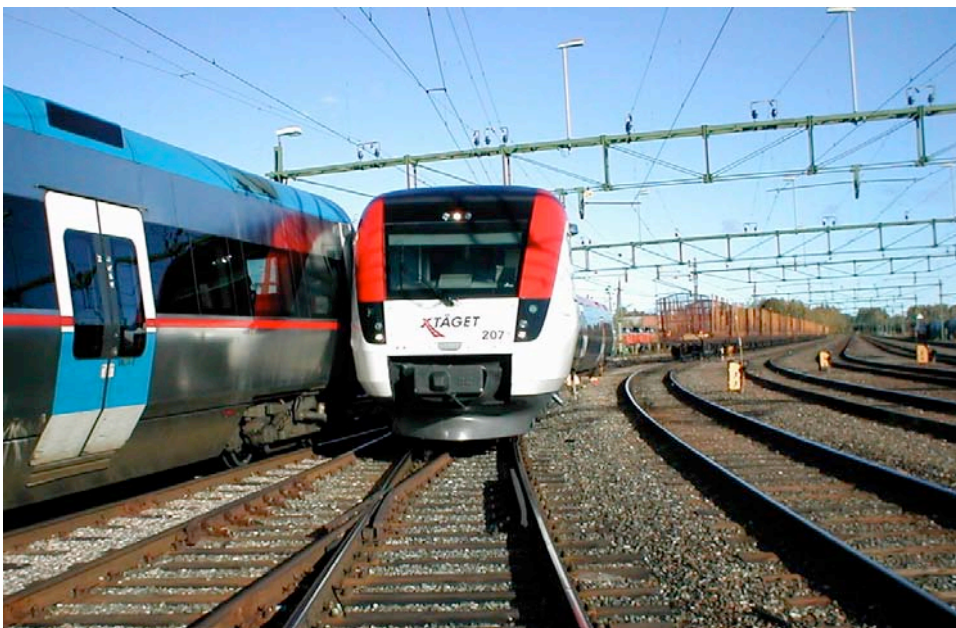
Bild 1. Bilden visar fordonen som de stod efter att kollisionen inträffat. Motorvagnen som har röda markeringar framfördes av Tågkompaniets förare och syns här framifrån.

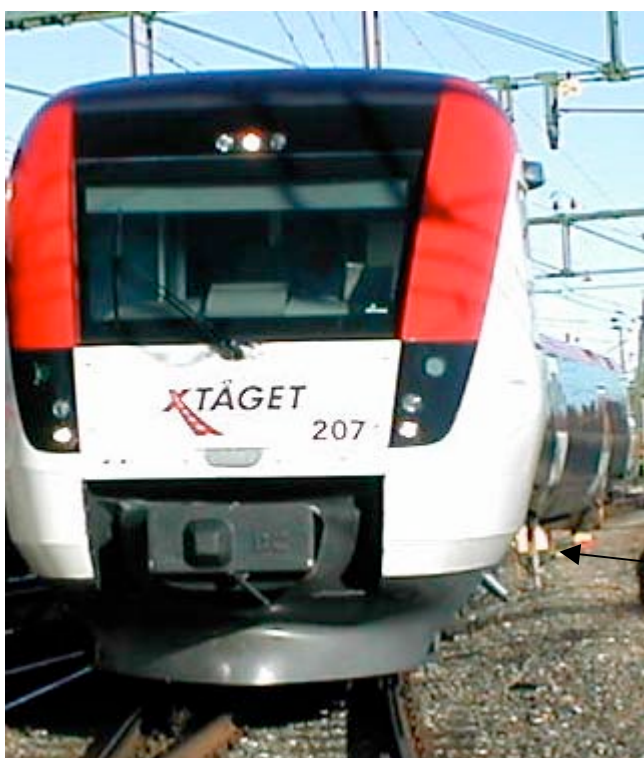
Baksidan på
dvärgsignal 241

Bild 2. Detalj från den förra bilden. Precis till höger om motorvagnen skymtar den gula baksidan på dvärgsignal 241.

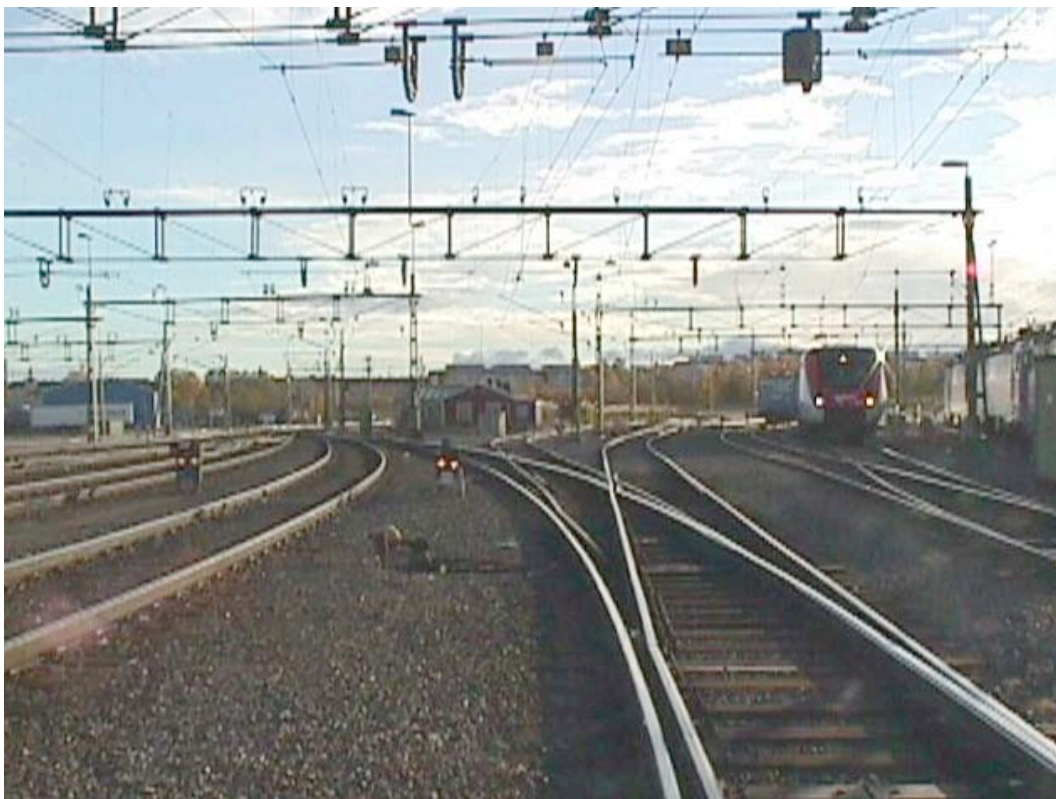
Bild 3. Denna bild är tagen vid ett senare tillfälle från spår 125 och söderut mot Gävle C. Dvärgsignalen mitt i bilden är dvärgsignal 241. Euromaints verkstad ligger utanför bildens högra kant.

4. Banverket bör utreda och förändra området vid dvärgsignal 241 och stopplyktorna för att åstadkomma ett tydligare informationsgränssnitt för förarna.

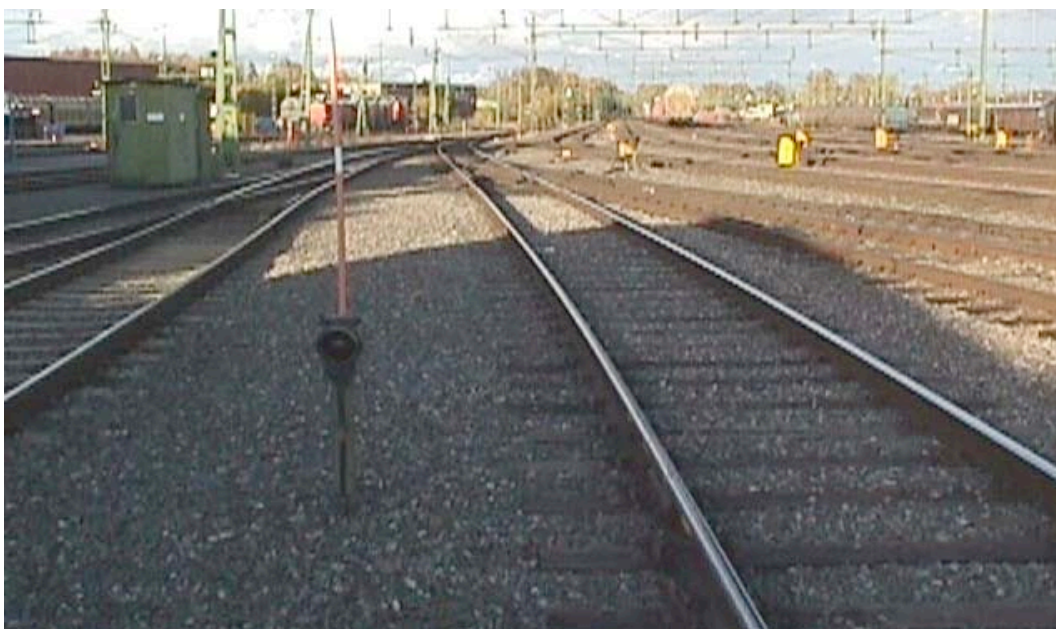
Bild 4. Denna bild visar stopplyktan vid spår 136 och norrut mot spår 125. På spår 136 stod det fordon som Euromaints förare framförde. Euromaints verkstad ligger utanför bildens vänstra kant.

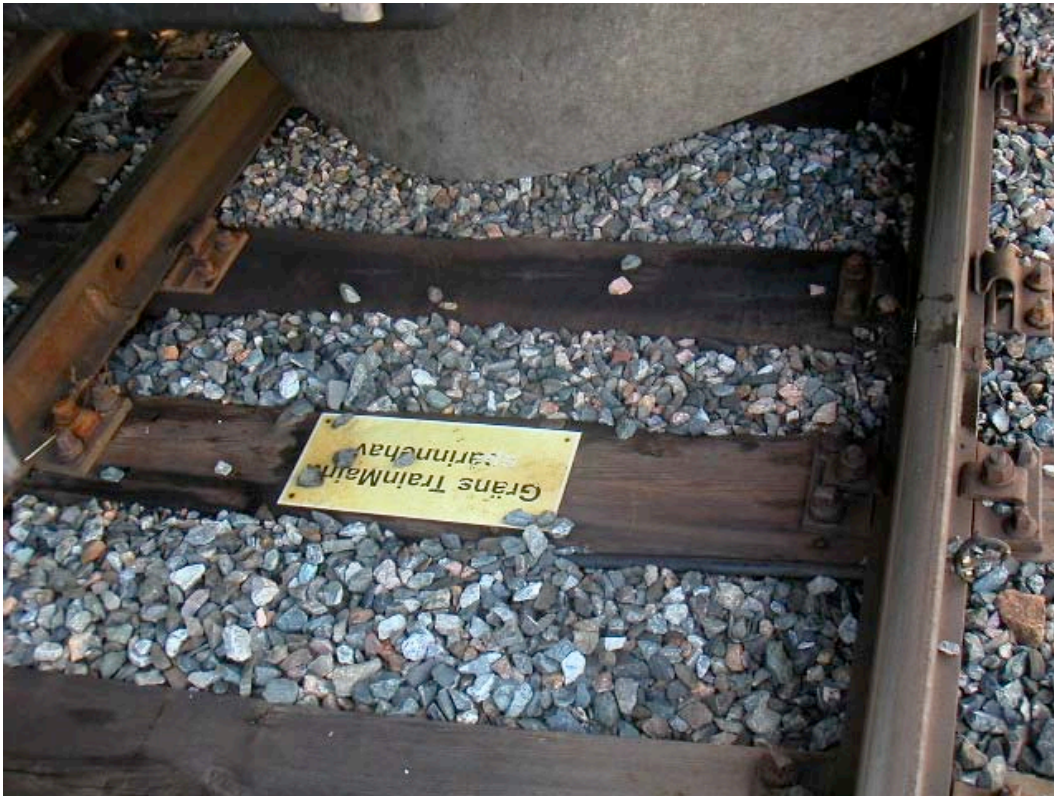
Bild 5. Skylt i spåret som markerar gränsen för Trainmaints (idag är detta Euromaint) spårinnehav. Fordonsdetaljen i bildens övre del tillhör det inblandade fordonet som framfördes av förare E, så som fordonet stod placerat vid olyckstillfället. På översiktsskissen längst bak i rapporten är gränserna mellan Euromaints och Banverkets spårinnehav markerade med avseende på det aktuella området.

Gävle banområde skall uppdatera linjebokens uppgifter om spår 125 på Gävle godsbangård och tillsammans med Euromaint utreda och lämna förslag på lämpligt gränssnitt för signalreglering mot lokstationsområdet.

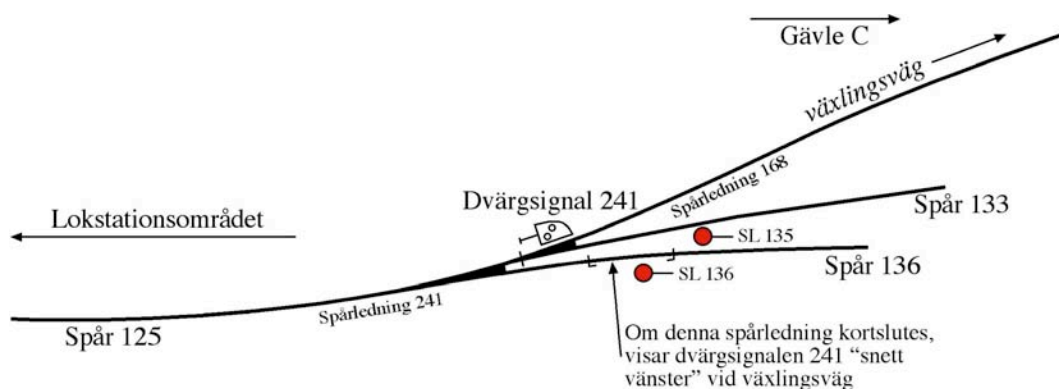
När en växlingsväg ställs från dvärgsignal 241 så övergår stopplykterna 135 och 136 (SL135 resp. SL136 på ritningen nedan) till att visa stopp, i annat fall är de släckta. Vidare är det så att om man lägger en växlingsväg från dvärgsignal 241, så visar denna ”lodrätt” (rörelse är tillåten förbi signalen) om det inte finns något hinder längre fram på signalsträckan. Om man i detta läge kortsluter spårledningen efter en av stopplykterna 135 eller 136, till exempel med ett fordon, så övergår dvärgsignal 241 till att visa signalbilden ”snett vänster” vilket betyder att rörelse är tillåten och att särskild försiktighet skall iakttas.

Skiss 2. Skiss som mycket förenklat visar hur dvärgsignal 241 påverkas av spårledningarna efter stopplykterna. Skissen är inte skalenlig.

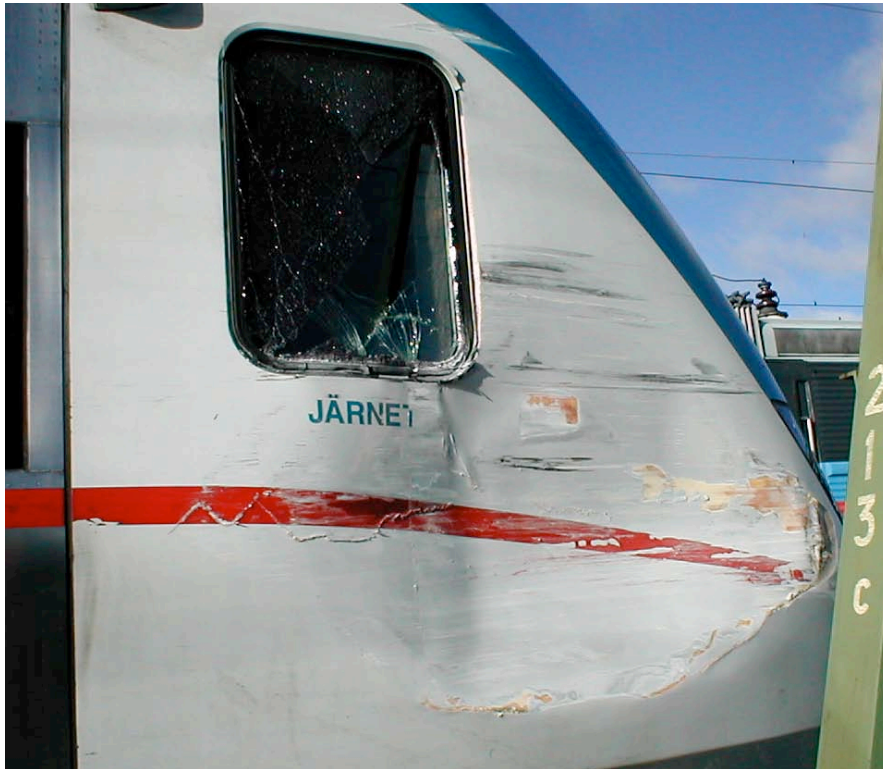
Materiella skador på de inblandade fordonen uppstod, främst i form av skador på fordonens karosser. X51 nr 207 fick även skador på en sidobalk. Inga andra skador är rapporterade på människor eller materiel.

Bild 6. Skador på det fordon som förare E framförde.

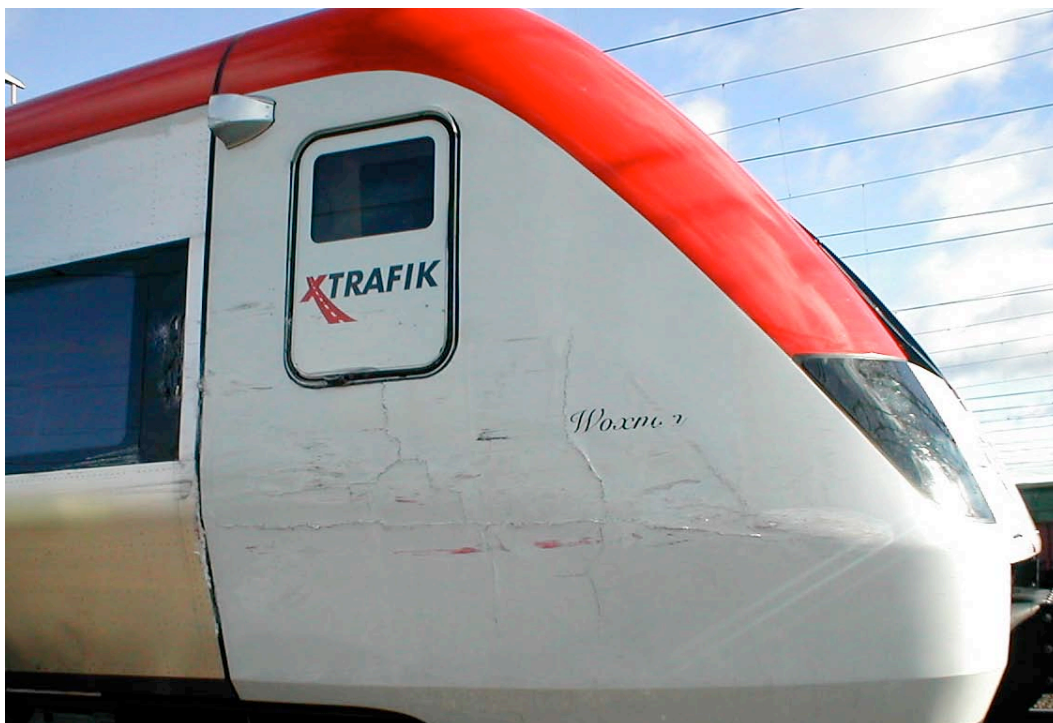
Bild 7. Skador på det fordon som förare T framförde.

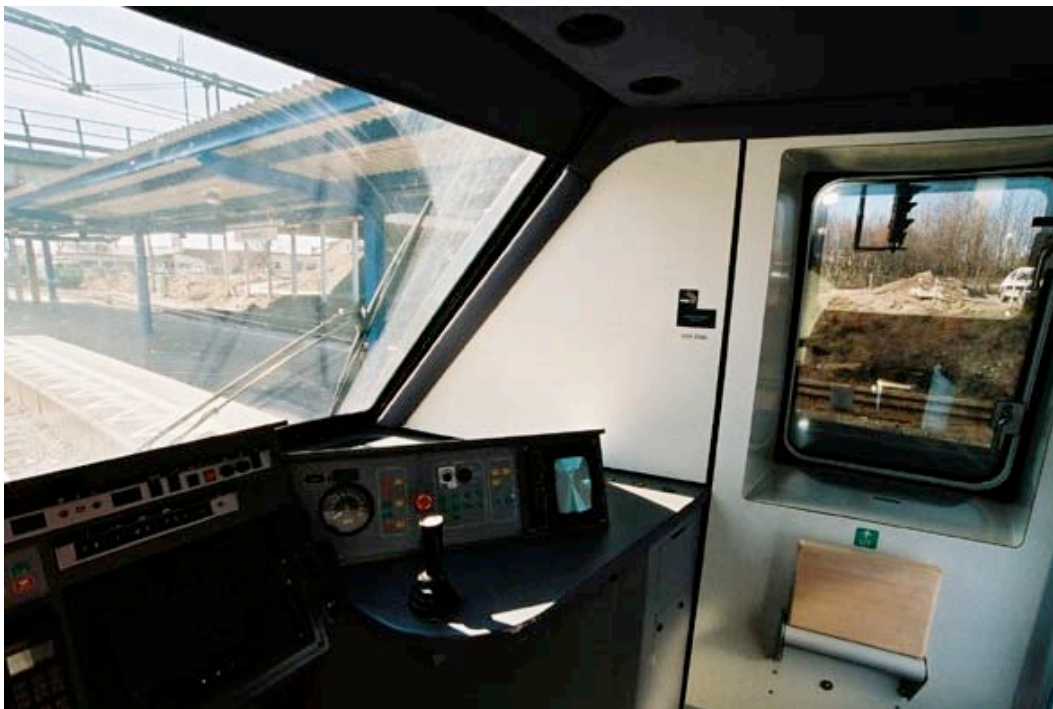
Bägge förarna uppgav att de tyckte det var svårt med sikten från Regina-motorvagnar och förare T uppgav att denne tycker det generellt är svårt att bedöma hur mycket utrymme en Regina-motorvagn behöver åt sidorna.

Bild 8. Bilden visar förarhytten på X51 Regina och är tagen från förarstolen. Frontrutan, den breda sidostolpen och sidorutan syns på bilden. Bilden är tagen vid ett senare tillfälle och på annan plats.
