Meddelande från Luftfartsavdelningen 601 73 Norrköping  
Telefon 0771-503 503

## **Bristfälliga standarddelar – MS21042, NAS1291 och LN9338 självlåsande muttrar samt NAS626 bultar**

EASA har gett ut en Safety Information Bulletin (SIB) angående bristfälliga standarddelar.  
[EASA SIB No: 2012-06](#)

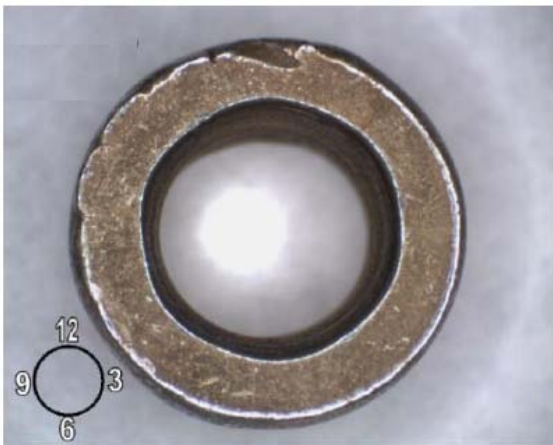
Flera tillverkare (se referens i SIB) har mottagit rapporter om bristfälliga standarddelar som installeras på olika områden av deras produkter. I synnerhet har sprickor i många självlåsande muttrar hittats, parallellt med mutteraxeln, en kort tid efter installation. Brutna bultar har också blivit rapporterade.

Figure 1: Example of surface irregularities observed on a nut. Overall view.

Underhållspersonal, tillverkare, flygplansägare och operatörer rekommenderas att vid användning av dessa delar göra en noggrann visuell kontroll med avseende på hack och sprickor innan användning, se figurerna 1 och 2 i SIB.

Misstänkta delar bör sättas i karantän tills överensstämmelse med fabriksstandard kan verifieras.

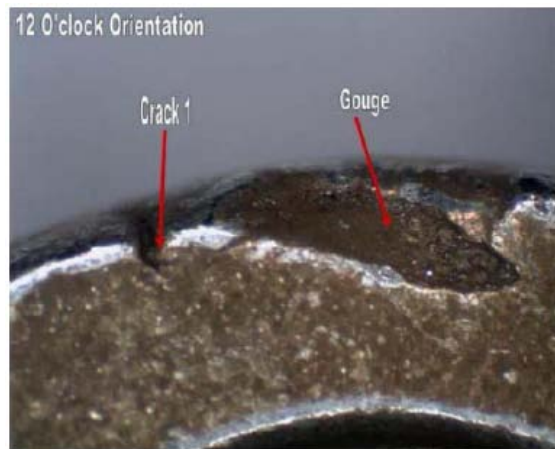
Figure 2: Example of surface irregularities observed on a nut. Detail
