Datum
2013-11-19
Handläggare
Erik Sandberg
Sjö- och luftfartsavdelningen
Sektionen för statistik och analys

Transportstyrelsen informerar - sjöfart 4/2013

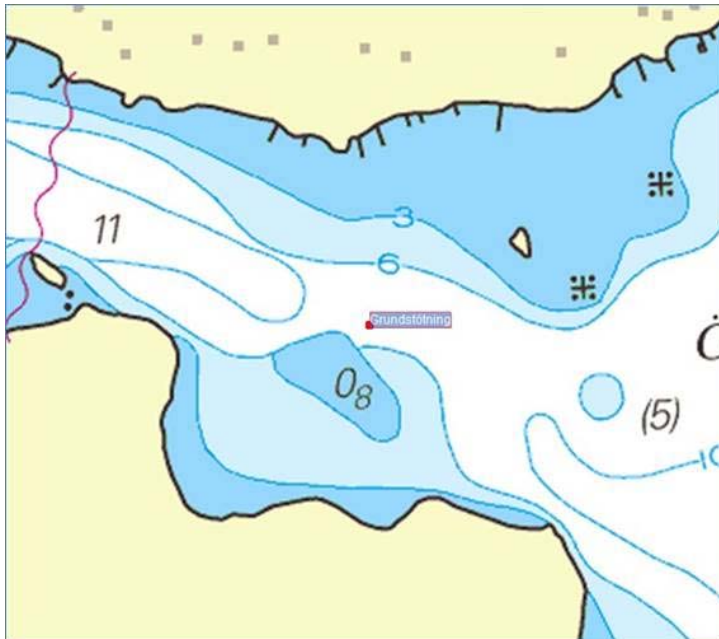
Endast fyra dagar innan den inträffade grundstötningen utgavs en Ufs som beskrev grundet och djupkurvans utbredning. Det är naturligtvis en olycklig omständighet att man inte observerat sjökortsrättelsen och inte infört den i sjökorten.

Grundstötningens positionen och sjökortet innan rättning. Källa: Sjöfartsverket/SHK
Det är ca 25 m mellan 3-meterskurvan och grundstötningens positionen.

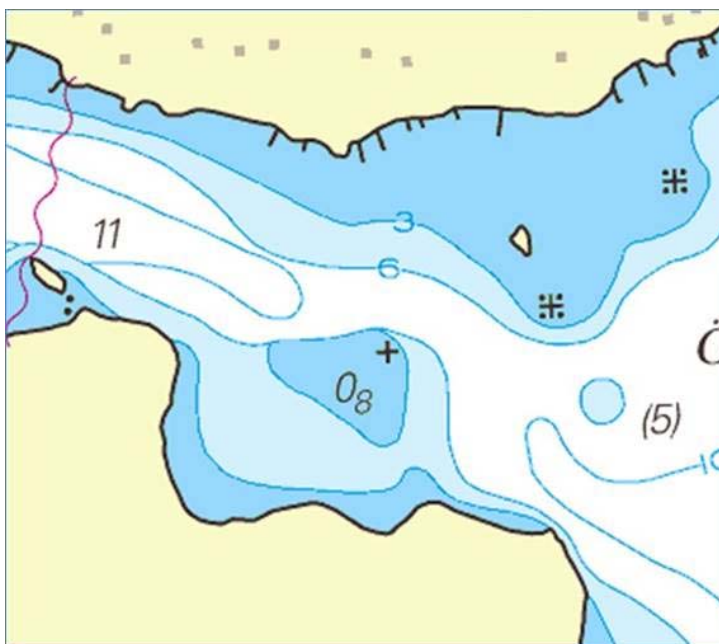
Grundet och 3-meterskurvan efter rättning. Källa: Sjöfartsverket
