HAVERIRAPPORT

Torrlastfartyget PROVIDER - V2KF - lastförskjutning 20 januari 2000

Vår beteckning: 080202-0034097
Utredningsstaben Sten Anderson, 011-191269

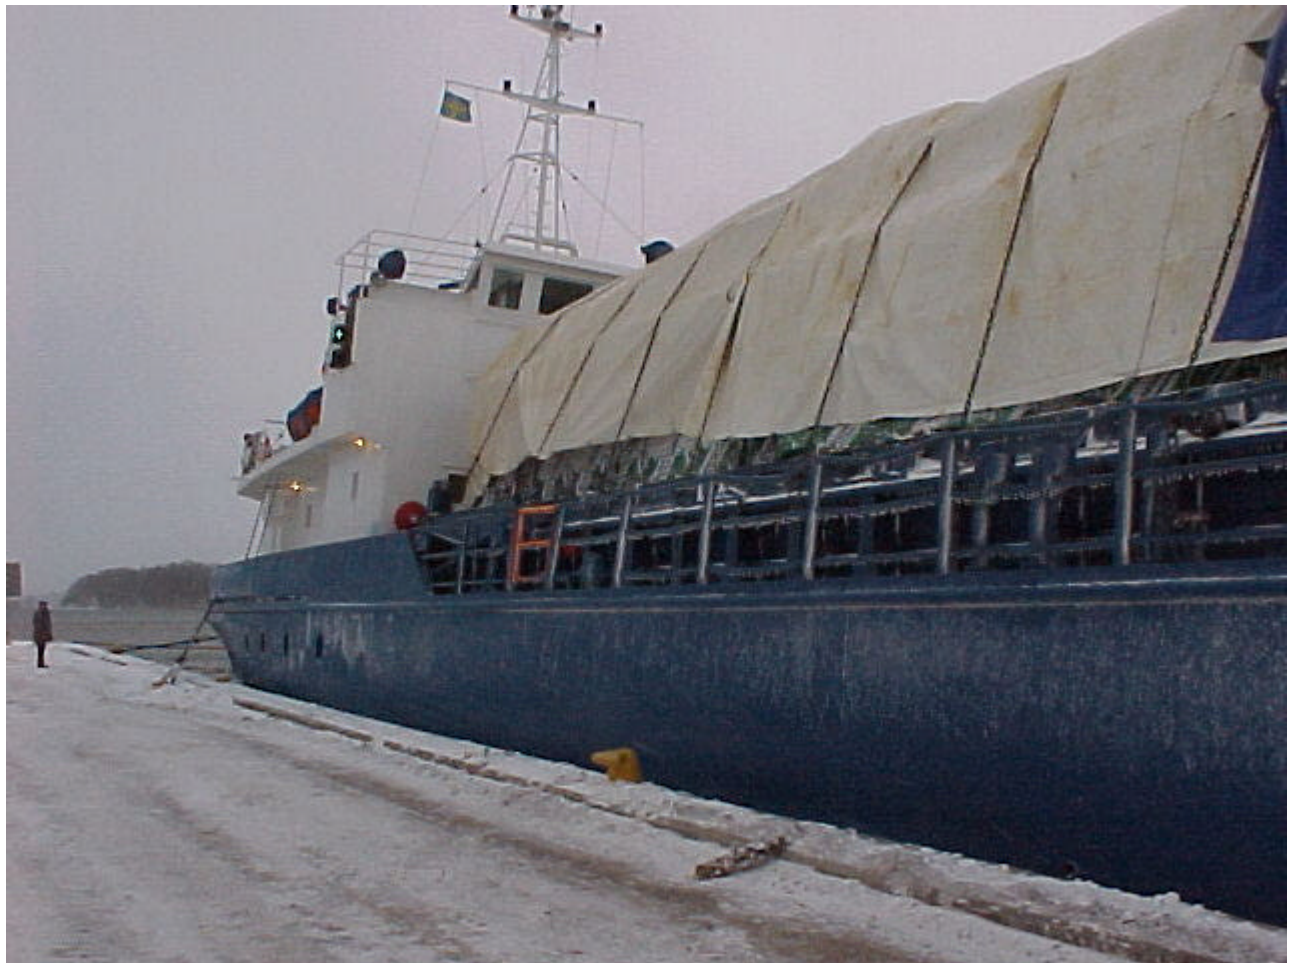
Däckslasten var surrad med 15-tons kättingar fördelade enligt principen 2 surringar per paket. Lasten var även täckt på toppen och sidorna med presenning. Sidtäckningen slutade ca 0,5 meter över luckan (se bifogad bild).

Lastens förskjutning skedde såväl mellan lastluckan och däckslasten som sådan, som mellan däckslastens olika lager. Förskjutningen uppskattades till ca en meter och den sträckte sig över hela däckslastens längd.

- På kvällen blev fartyget lätt nedisat. En del av isen byggde på lastluckan efter att vatten trängt in i spalten mellan denna och däckslasten.
- Presenningarna som användes vid täckandet av däckslasten slutade cirka 0,5 meter ovanför lastluckan.

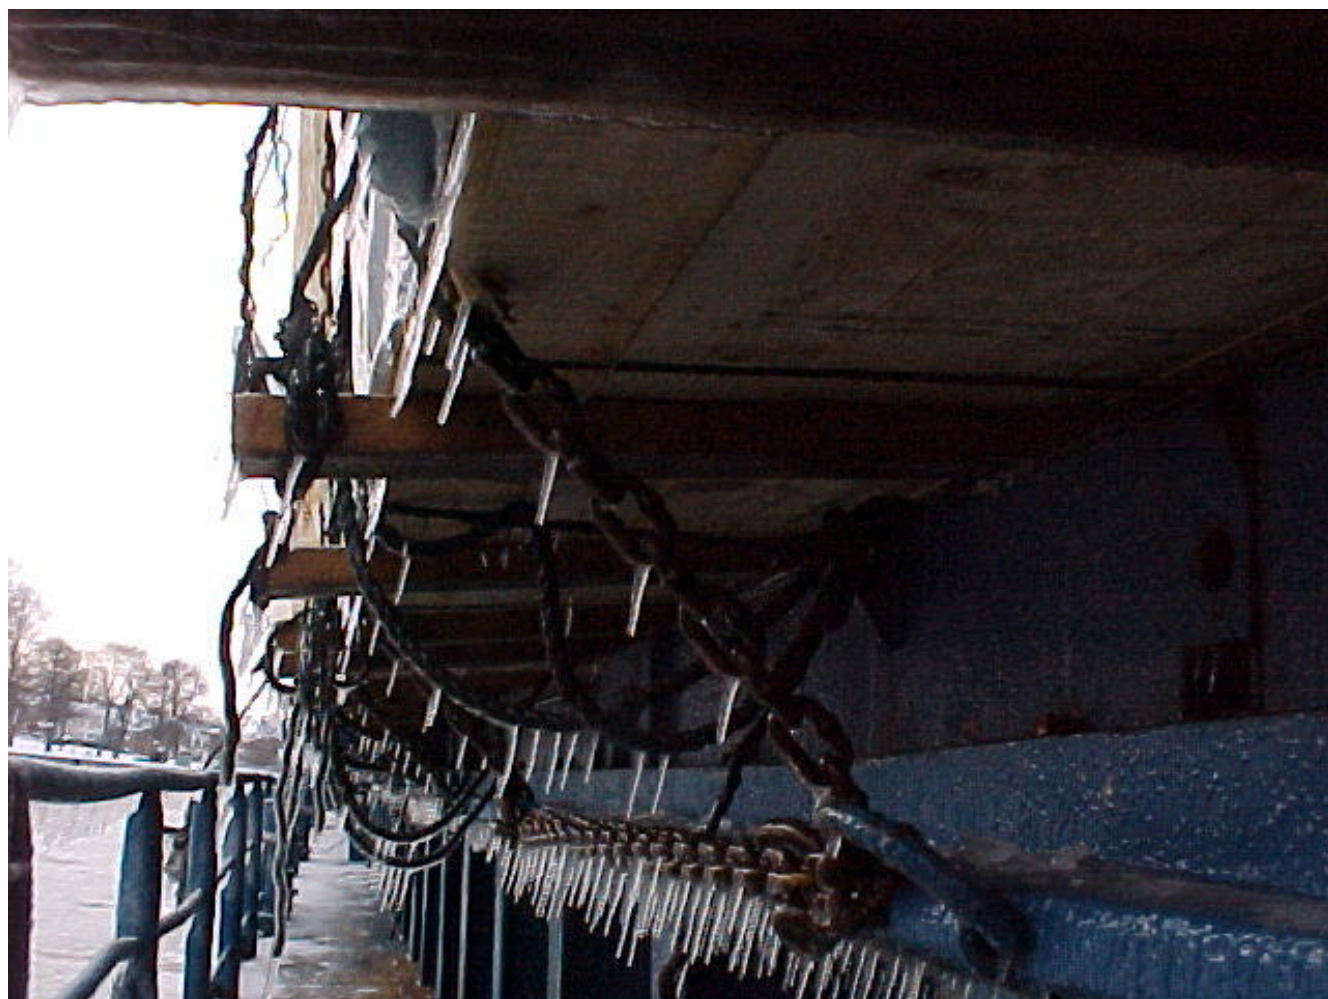
Vad som i första hand torde ha förorsakat lastförskjutningen var den nedsatta friktionen som orsakats av snö och is mellan däckslasten och lastluckan samt på paketen mellan lastlagren. En del av isen hade bildats av lätt nedisning.
