## Ro-ro fartyget TOR SCANDIA -SJRW- dödsfall 13 december 2000

Vår beteckning: 080201-0041302  
Utredningsenheten Björn Molin, 011-19 13 27

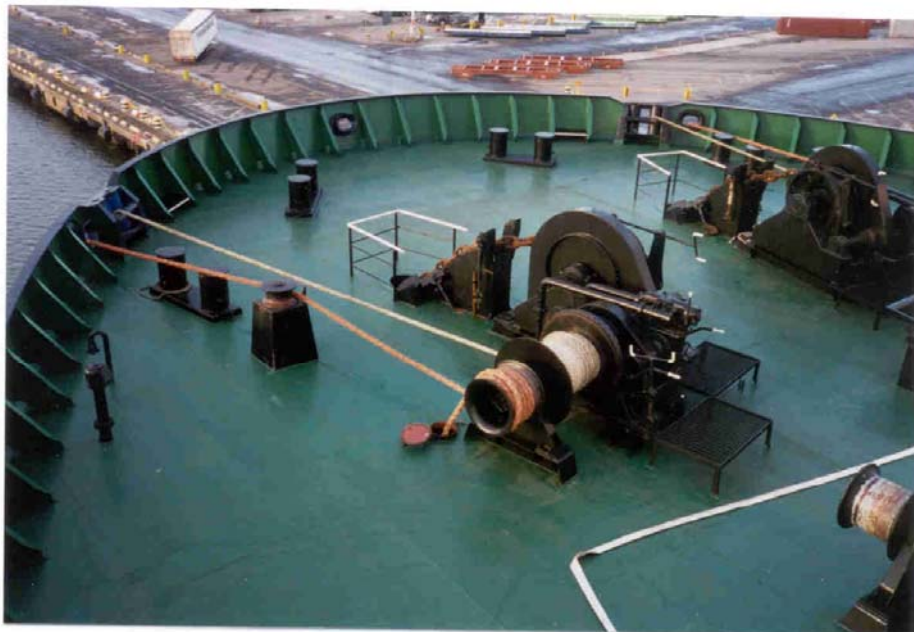
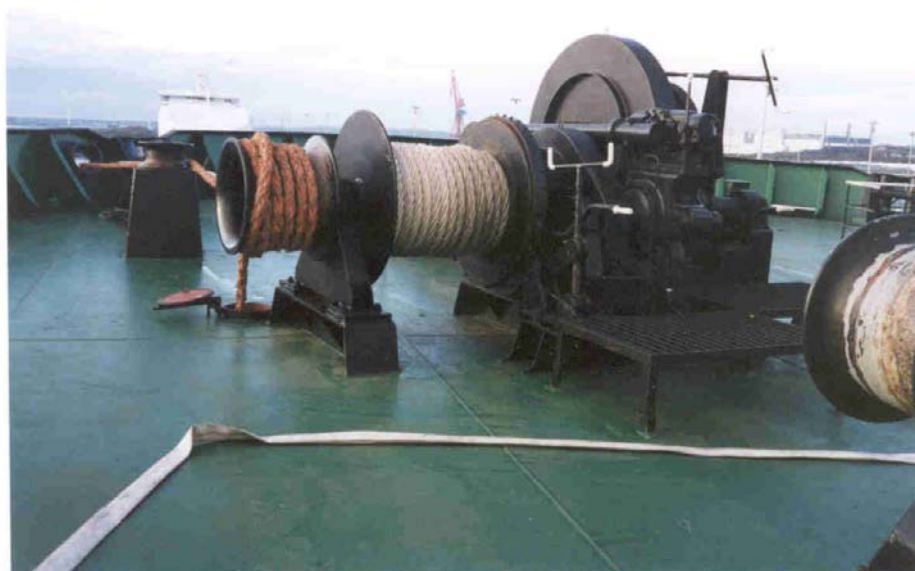
Bilaga: foto

Förtöjningsvinschen manövreras från en fast gallerplattform som är upphöjd från fartygets däck (se fotobilaga).

Trossen var infäst på trumman med ett bändsel av tågvirke. Infästningen var gjord på insidan av den del av trumman som sitter närmast manöverspakarna.

Trossen var infäst på vinschtrumman med ett bändsel av tågvirke. På insidan av trummans sidovägg fanns genomgående hål som var avsedda för att fästa tross eller vajer i. Infästningen skall ske med två byglar som går runt trossen och genom trummans sidovägg där de sedan spänns fast med muttrar. Vid händelsen bestod infästningen av tågvirke som hade trätts genom trossens öga och bändslats fast i de genomgående hålen på trumman. Infästningen var inte gjord på ett tillfredställande sätt.

Bidragande orsak var att trossen inte var infäst på ett tillfredställande sätt på trumman.

- Att kontrollera att infästningen av trossar på spelens fasta trummor är utförd i enlighet med tillverkarens rekommendationer.
- Att, vid de tillfällen då trossar är belastade, tillse att förtöjningsspelen alltid är inkopplade innan bromsen släpps.
- Att hjälm finns tillgänglig och används vid förtöjningsarbete.
