# RAPPORT

## Torrlastfartyget KEY, SLDY, personskada 13/2 2002

Vår beteckning 080201-02-15652  
Utredningsenheten Sten Anderson, 011-191269

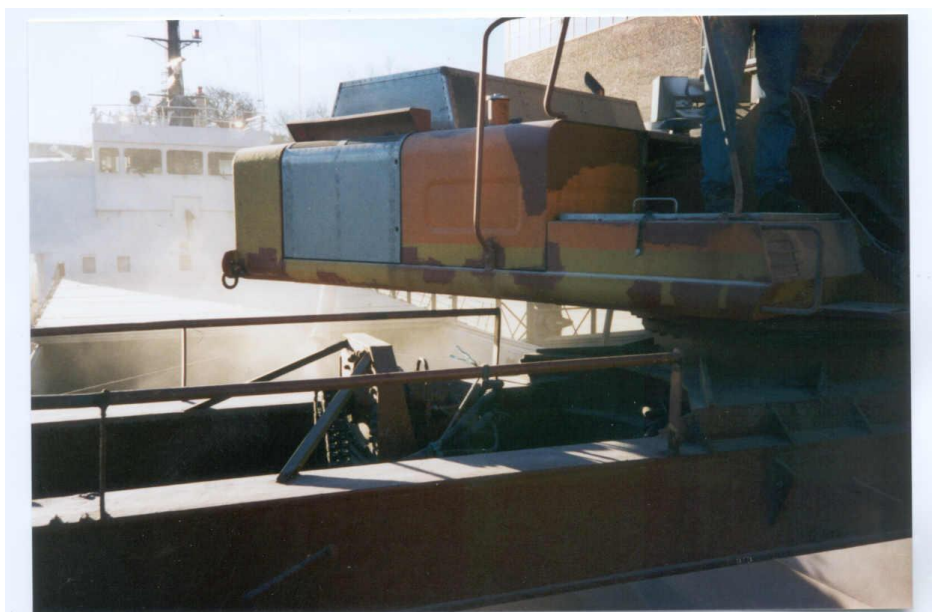
Grävmaskinens bakparti svängde över det ställe där befälhavaren befann sig och klämde fast honom mellan skyddsräcket på förkant av vagnen och grävskopans underrede.

Då befälhavaren klämdes mellan underredet på grävmaskinen och räckverket, ett avstånd på cirka 15 cm, fick han så svåra skador att han 13 dagar senare avled.

Grävskopans bakparti och räckverket där befälhavaren klämdes.

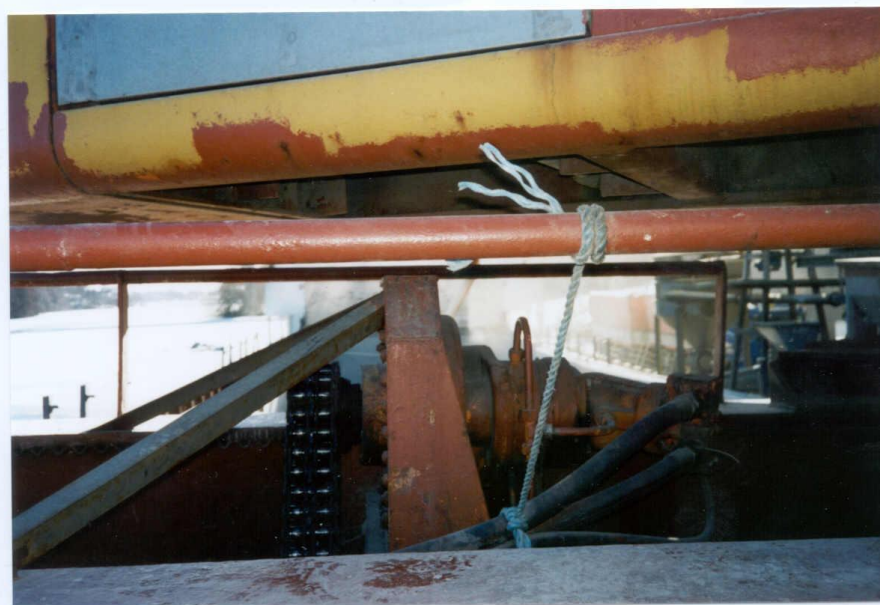
Vissa problem med hydrauloljeläckage hade förekommit på senare tid varför en O-ring mellan motorn och den hydrauliska bromsen installerades den 23/2 i år.

10 dagar efter olyckan monterades en O-ring in mellan motorn och den hydrauliska bromsen. Enligt uppgift hade visst läckage förekommit. Befälhavaren, som befann sig på vagnen för kontroll, kan ha upptäckt läckage och detta kan ha avlett hans uppmärksamhet.

Hydraulmotorn i botten på vagnen där befälhavaren skulle kontrollera oljeläckage.
