## **Torrlastfartyget VINGAREN – SCNF – i kollision med finska ro-ro fartyget GARDEN – OIIF – 2 oktober, 2002**

# RAPPORT

Vår beteckning 080201-02-17481; 080202-02-17482  
Utredningsenheten Sten Anderson, 011-191269

# SHALLOW WATER EFFECTS DURING THE COLLISION OF M/V GARDEN AND M/V VINGAREN 2nd of October 2002

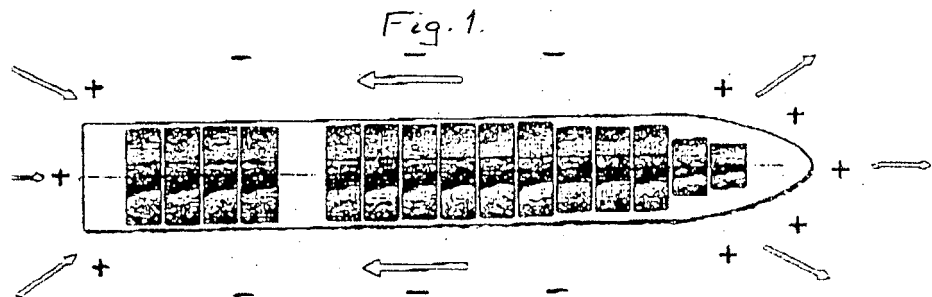
Om ett större fartyg på nära avstånd passerar ett mindre medgående fartyg på det mindre fartygets babords sida kommer det mindre fartyget först att påverkas av ett ökat vattentryck på babords låring som ger fartyget en tendens att gira babord (Fig.2.1).

Vid fortsatt passage kommer det mindre fartyget att påverkas av ett undertryck på babords låring och ett övertryck på babords bog. Detta kommer att ge fartyget en kraftig tendens att gira styrbord (Fig.2.2).

Om det mindre fartyget, i ett ännu senare skede, kommer i läge som visas i Fig.2.3 nedan kommer det att sugas i stort sett parallellt mot det större fartyget. Vattnets bärighet minskar på grund av den kraftiga vattenströmmen mellan skroven vilket förorsakar ett undertryck. Ju snabbare vattnet strömmar ju sämre bärighet har det (Bernoullis lag). Det mindre fartyget kommer i detta läge också att tappa fart över grund på grund av strömmen runt det större fartyget.

Då omkörningen håller på att avslutas och det mindre fartyget befinner sig vid det större fartygets låring kommer babords låring återigen att träffas av ett övertryck samtidigt som babords bog fortfarande befinner sig i undertryck (Fig.2.4).

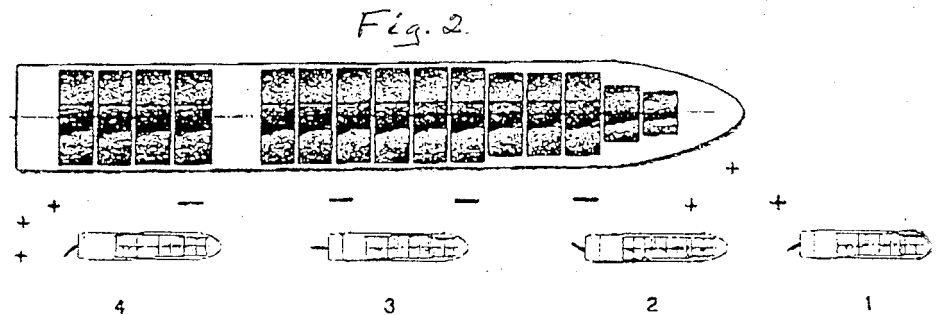
För att upphäva girtendenserna och i möjligaste mån behålla kursen måste rodet, i de olika momenten, läggas så som Figur 2 visar.

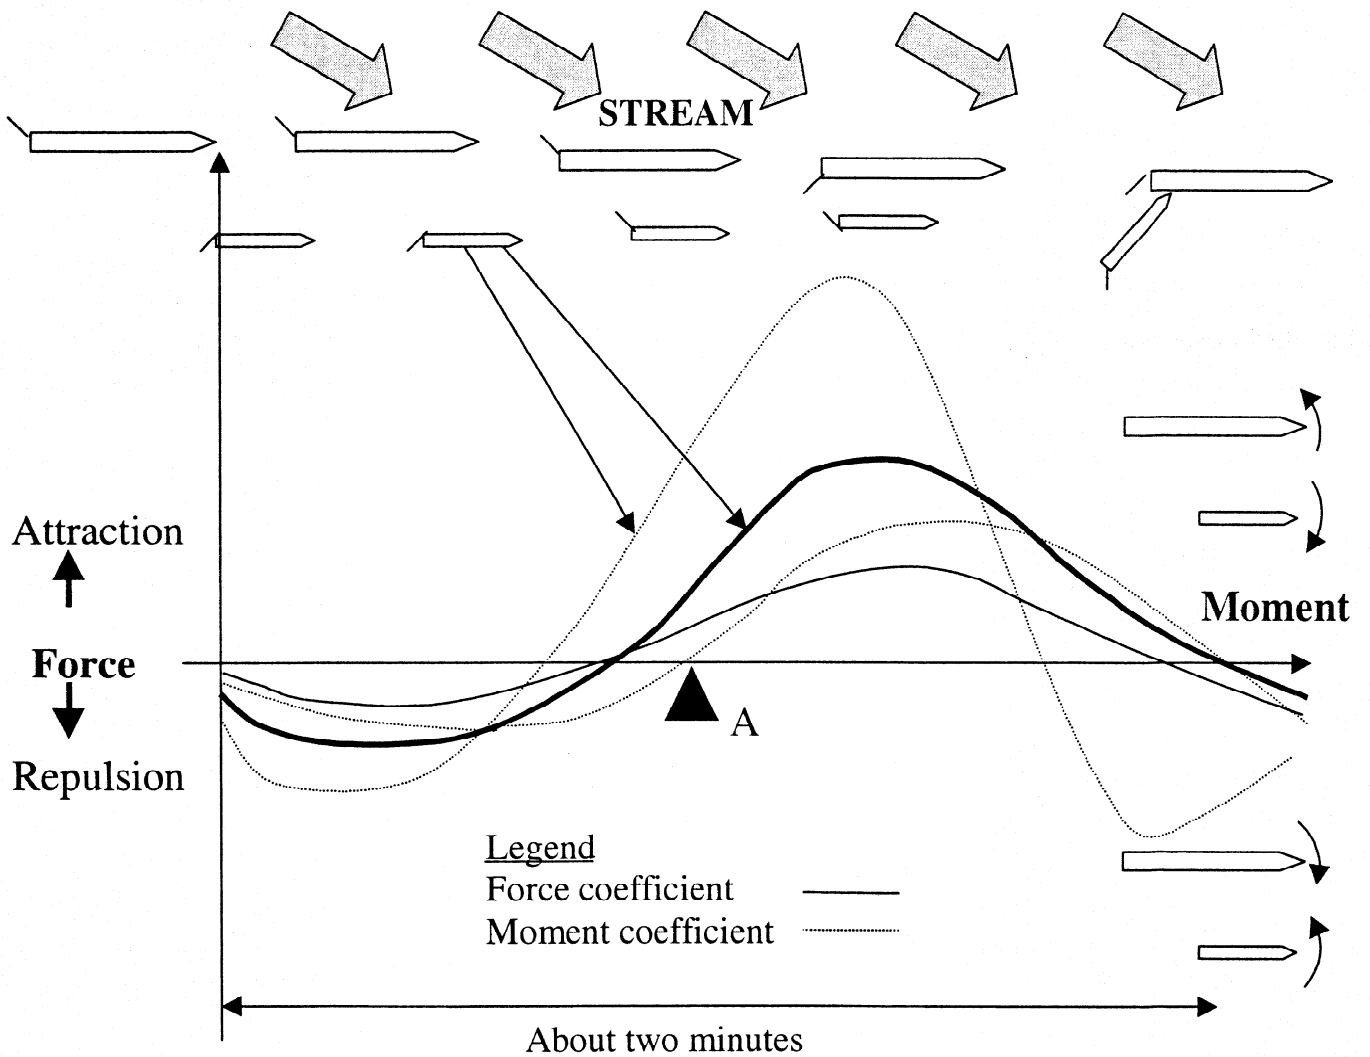
Figure 1. General tendencies of forces and moments for overtaking ships

As seen from the figure, the **bow** of Vingaren tries to turn towards Garden. Just before that, Vingaren had a strong tendency of turning towards the boundary of the channel, which was supposedly compensated by steering. Moreover, the change from outward moment to inward was very quick. At the same time, Garden had a decreasing tendency of turning its **stern** towards Vingaren. At the same time there exists yet a decreasing attractive force between these vessels. So, all these effects were in favor of collision. Because of the mass differences and differences in turning moments, turning realized mainly for Vingaren.

Coefficients have been nondimensionalized by dividing force with  $(\rho/2)v^2L^2$  and moment with  $(\rho/2)v^2L^3$ .

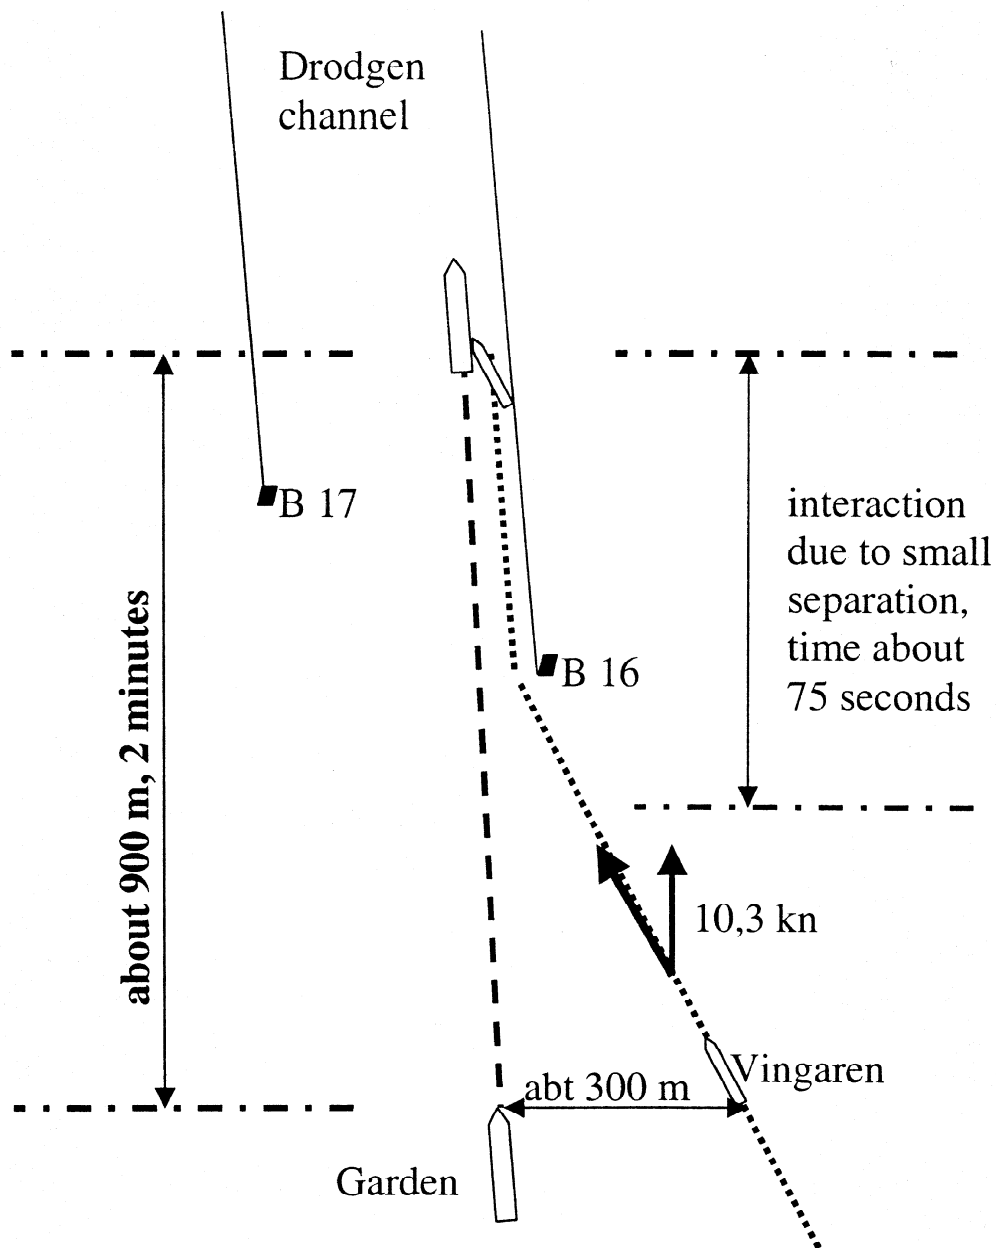
The separation between ships was initially about 300 m, but they had courses which brought them closer to each other, see figure 2. The interaction started when the separation was about 100 m. During the overtaking just before collision the separation could have decreased due to the stream and attraction down to the reported 40 m. Then the turning tendencies of Vingaren and Garden effectively turned the bow of Vingaren very quickly towards the after part of Garden.

Figure 2. Approximate tracks of Garden and Vingaren based on reporting. The realized course of Garden has been corrected by taking into account the stream, and we get 357.
