RAPPORT

Fiskefartyget KA 177 LAVÖ -SFC-5797- grundstötning den 28 november 2002

Vår beteckning: 080201-02-17978
Utredningsenheten Björn Molin

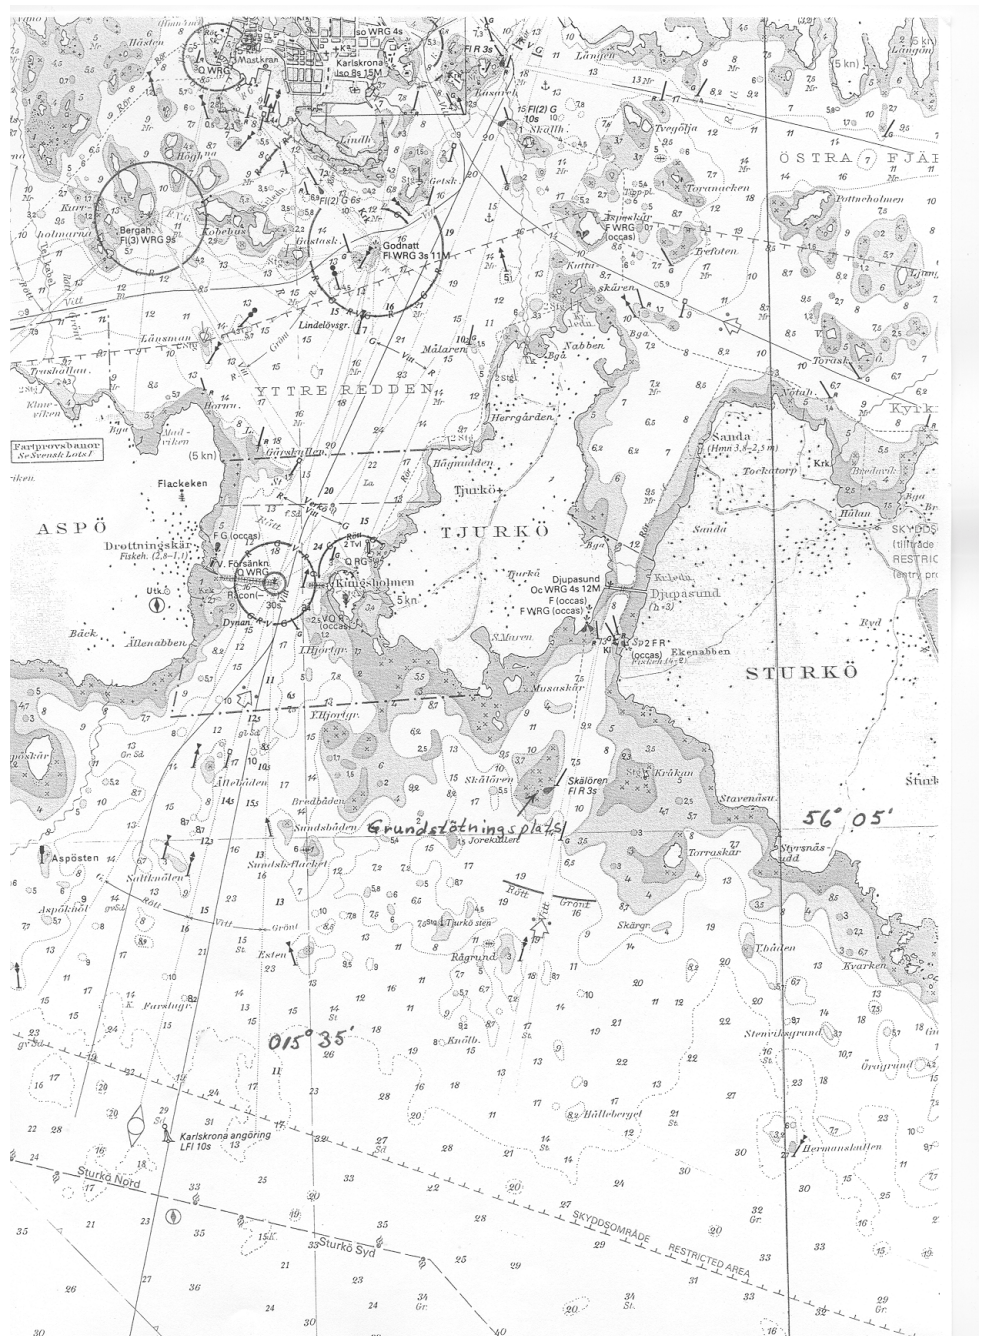
Bilaga: Sjökortsutdrag

På ingående till hamnen grundstötte fartyget den 28 november 2002 klockan 1830 med cirka 7 knops fart på grundet Skälören på position N 56° 05',25 E 015° 37',4 (se sjökortsutdrag).

L grundstötte i sektorfyrens röda sektor cirka 300 meter från den vita sektorn. Med farten 8 knop förflyttade fartyget sig 247 m/minut. Med den kurs som L hade in mot Ekenabben måste fartyget ha befunnit sig i den röda sektorn i mer än två minuter. Befälhavaren var väl känd med farleden som var trång och har uppenbarligen under minst dessa två minuter av någon orsak tappat uppmärksamheten på fyren.
