Transportstyrelsen: Sjöfartsavdelningen informerar - nr 2/2012

Felkalibrerade kompasser vanliga

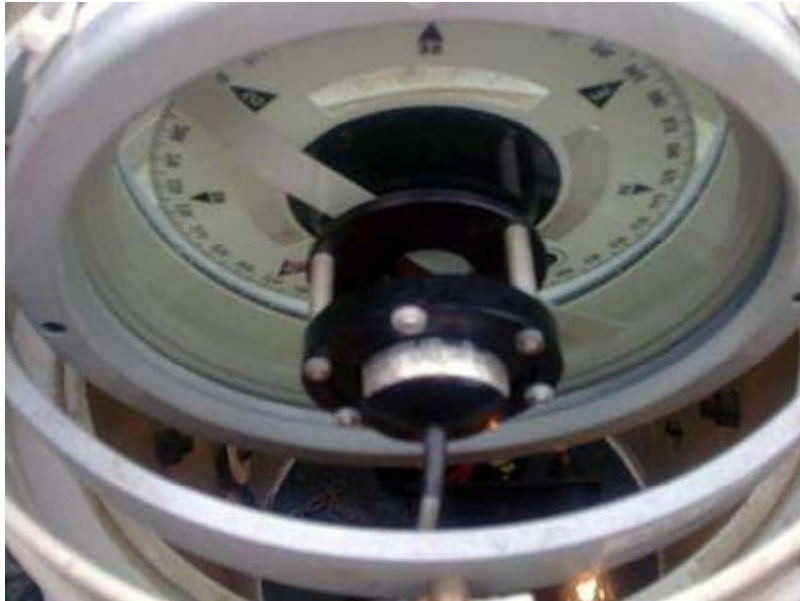
instrumenten från manöverplatsen med hjälp av en Flux-Gate Pick-off som känner av magnetkompassens läge. På alla fartygen var denna sensor felaktigt kalibrerad.

Felet kan ibland upptäckas genom att den felaktigt kalibrerade sensorn gör att larmet för gyro-diff ofta aktiveras. Detta kan i sin tur påverka autopilotens eller trackholdingsystemets funktion.

Magnetkompassens läge läses av en sensor som sitter monterad under kompassen

- Man ska vara noggrann med att hantera sin magnetkompass, som ju utgör ett viktigt reservsystem ombord.
- Man behöver kontrollera deviationskurvan och dess rimlighet ibland.
- I samtliga fall där missvisningen tagits från GPS:en har den visat sig vara felaktig. I något enstaka fall skulle fartyget ha framförts med ett fel så stort som 58 grader, om man enbart hade använt sig av magnetkompassen och den felaktiga deviationstabellen.
- Besättningen behöver känna till hur man kalibrerar sensorn som registrerar magnetkompassens inställning (Flux-Gate Pick-off:en). Det bör finnas rutiner för det ombord. Görs detta rätt kan man hålla deviationen på noll på magnetkompassens visningsinstrument.

- På fartyg med elektroniska sjökort är det extra viktigt att man säkerställer att GPS-en har den senaste jordmagnetiska modellen.

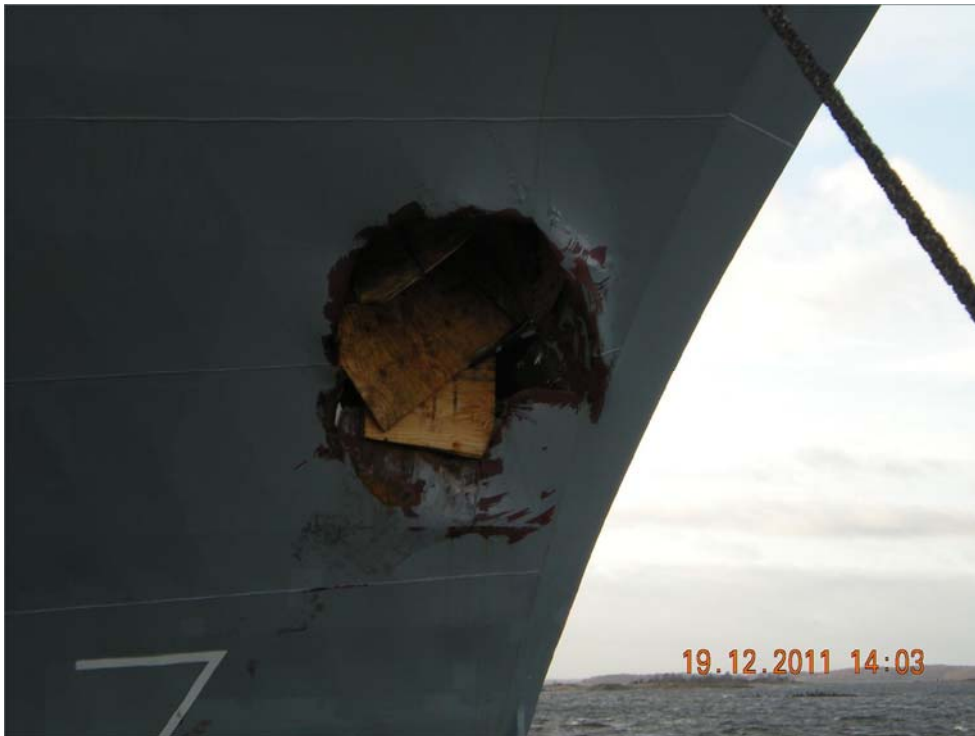
På resa i en trafikseparation i södra Östersjön kändes plötsligt en kraftig smäll i fartyget. En undersökning visade att det genom skrovet i förstäven och upp genom backdäcket hade passerat något som orsakat ett hål med diametern ca en meter. Man kunde inte förstå vad det berodde på och gick därför till hamn för vidare undersökning och sjövärdighetsbesiktning.

Senare har det visat sig att det troligaste (?) är att ett jack up-ben orsakat skadan. Ett bogserekipage som passerat strax innan hade tappat ett ben som skulle ha kunnat orsaka skadan.

Hål i förskeppet

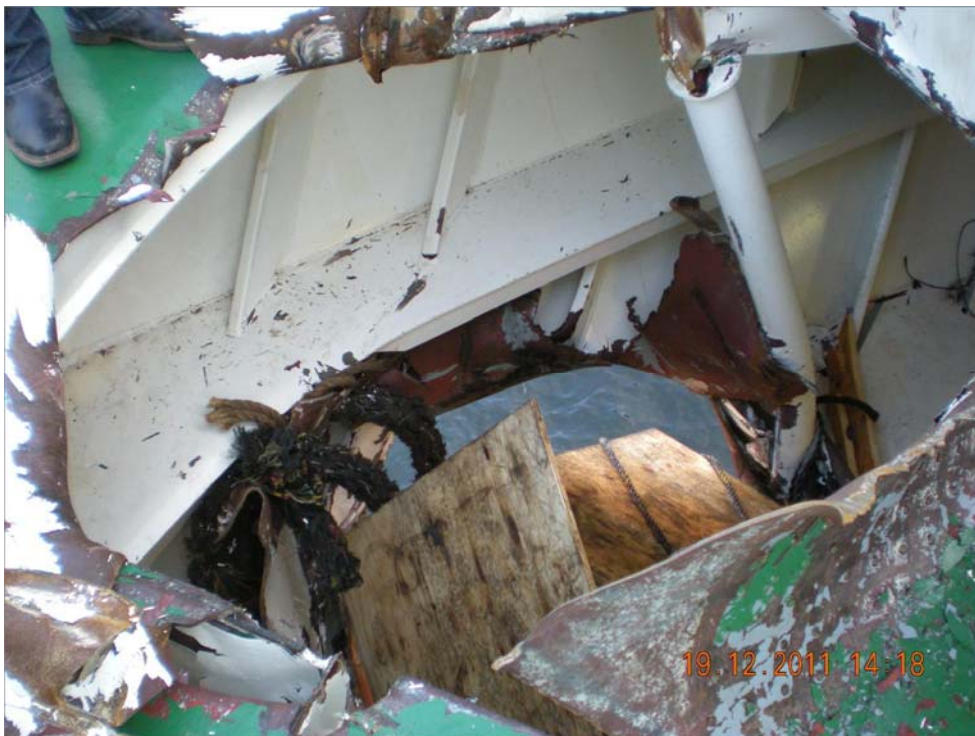
Hål i däck på backen

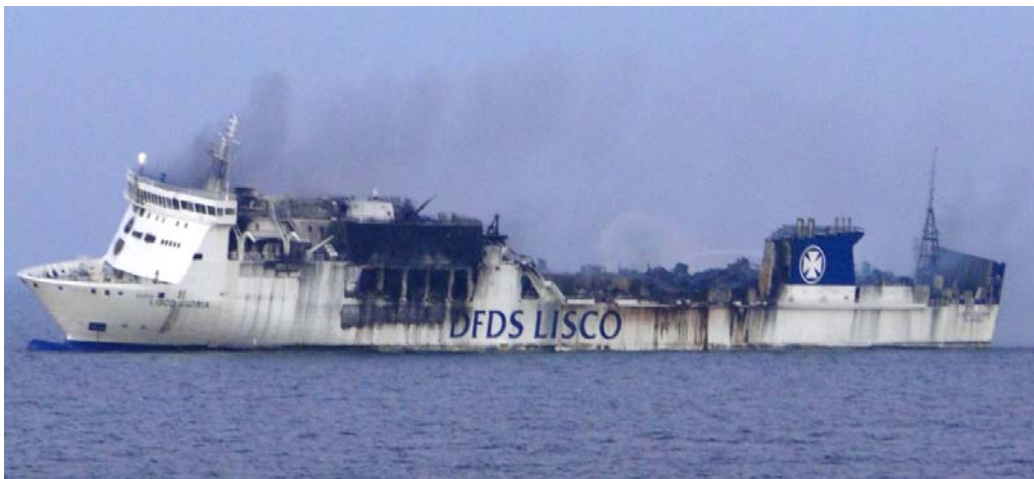
Denna bild är ett annat fartyg, men samma princip gäller: en brand kan vara förödande

- Det är viktigt att interna rutiner följs och att man tar dessa på allvar (t.ex. hot work permit).
- Oljespill eller annat skräp ökar risken för att bränder ska kunna uppstå.
- Brand kan uppstå även ganska lång tid efter att hett arbete avslutats.
- Samtliga bränder har hanterats och släckts av besättningen, uppenbarligen på ett professionellt sätt.
