Sjöfartsinspektionen informerar... 1/2007

Tema: livsfarlig arbetsmiljö

Sjöfartsinspektionen informerar... 2/2007

Sjöfartsinspektionen informerar... 3/2007

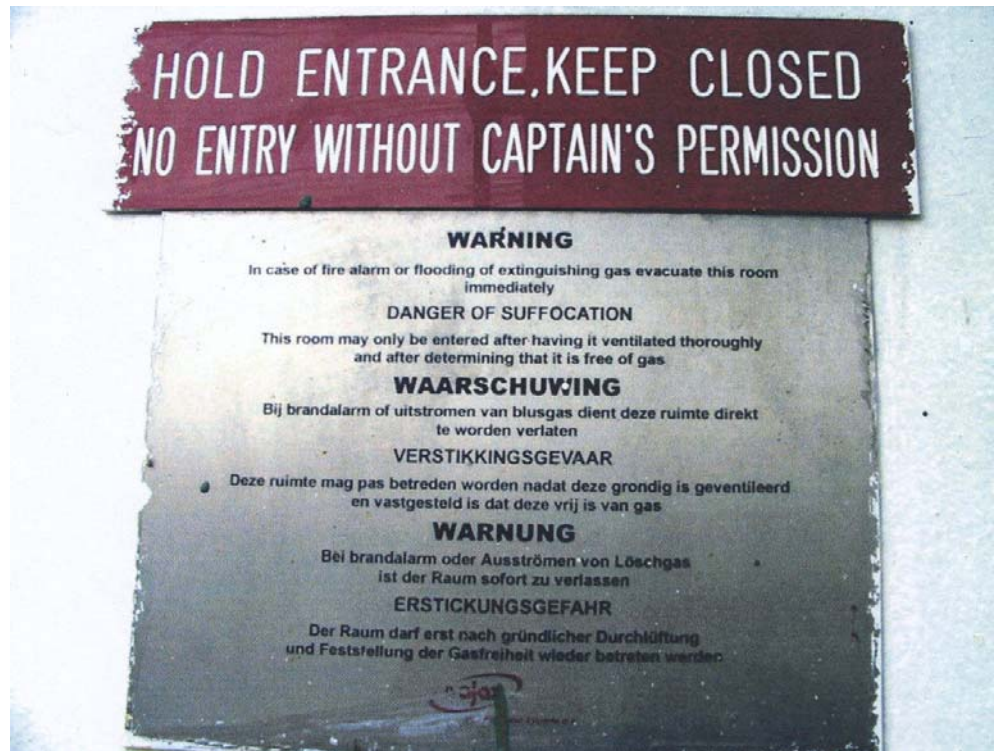
Nedgång med varningsskylt

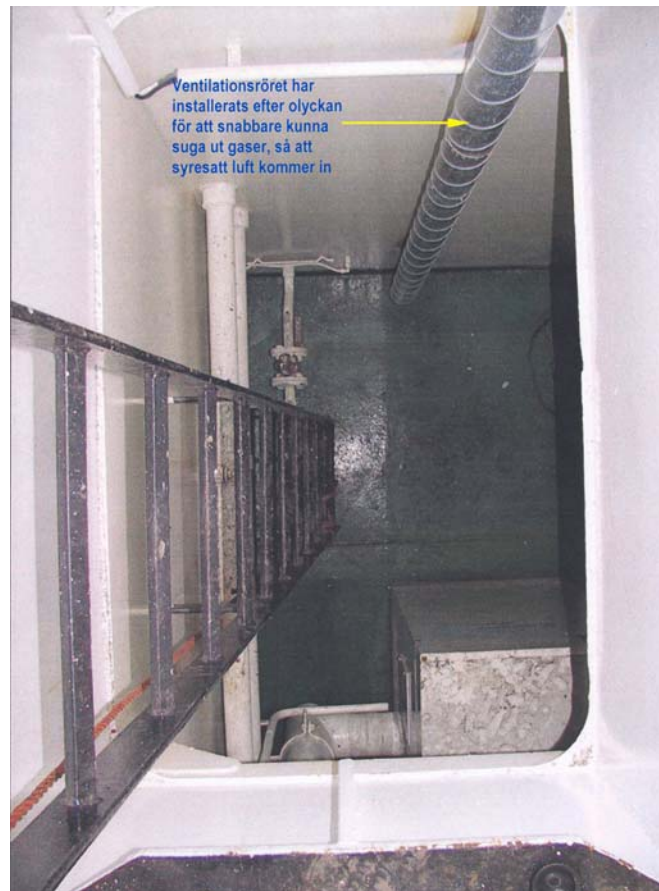
Nedgång till slutet utrymme

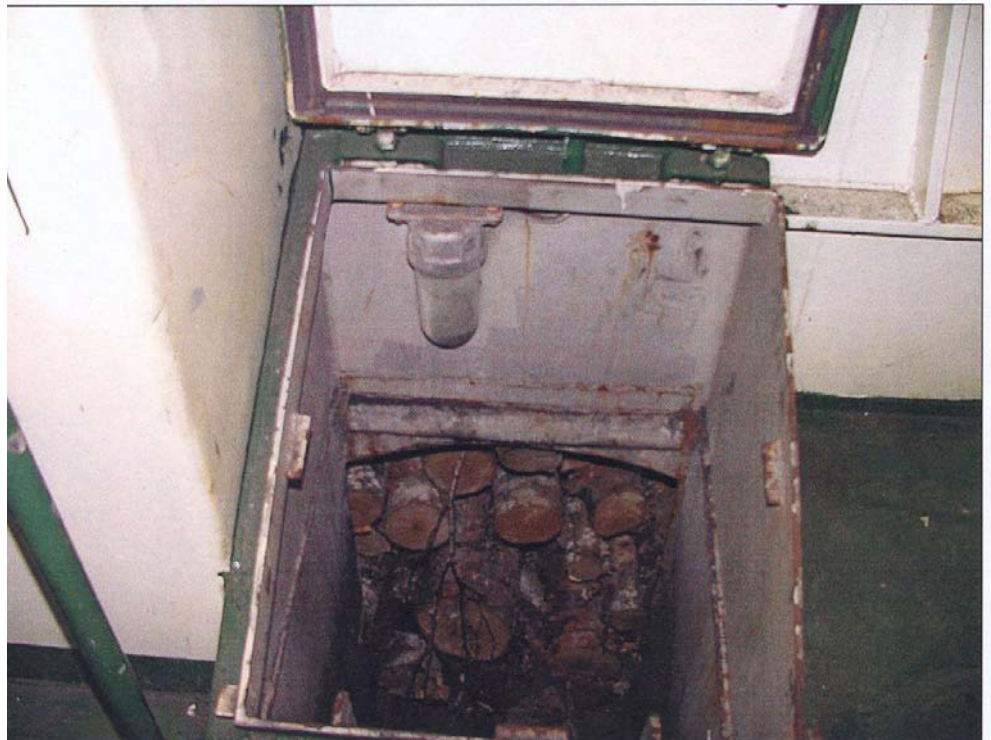
Två liknande olyckor har inträffat på svenska fartyg men med träflis och timmer i lasten. I båda fallen, som skett helt oberoende av varandra och med ett drygt års intervall, förvarade man rengöringsutrustning som kvastar och skyfflar i nedgångarna till lastrummet, vilket kan förefalla praktiskt eftersom de då är lätt tillgängliga vid rengöring av rummet. Vid dessa tillfällen kom emellertid redskapen att hämtas vid tillfällen då man hade eller nyligen hade haft last i rummet och nedgångarna inte varit ventilerade på ett tag. I båda fallen klättrade alltså en besättningsman ner för att hämta redskap men föll ihop, sannolikt p.g.a. giftig atmosfär. Den giftiga luften har uppstått då förruttelseprocess, som konsumerar syre och alstrar giftiga gaser, förekommit i den fuktiga trälasten.

Nedgång till timmerlast

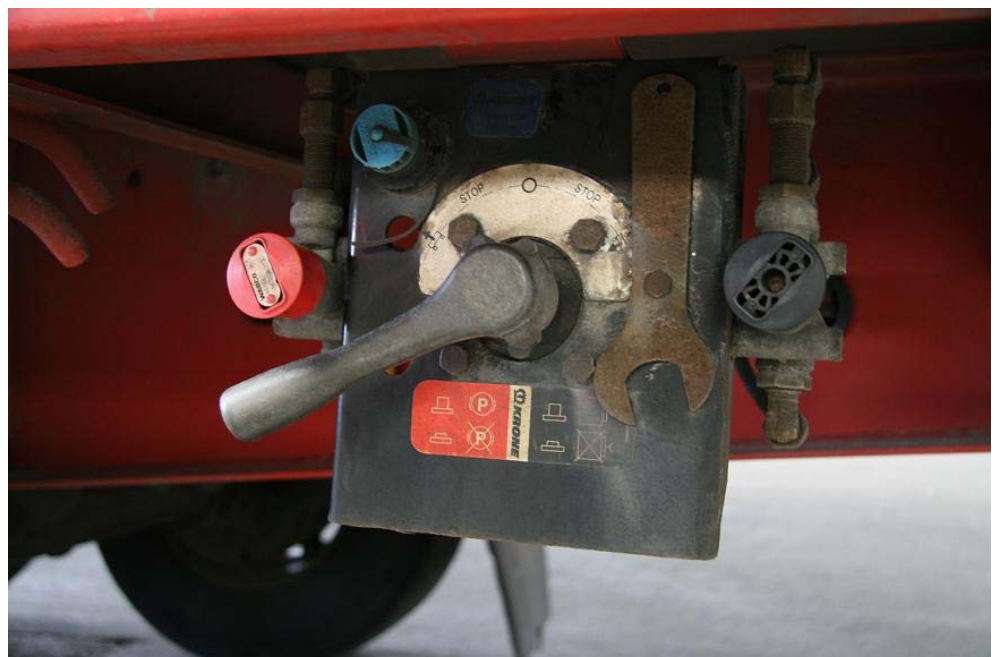
Om trailern parkeras utan att brysselventilen aktiveras finns risk för att parkeringsbromsen släpper om det läcker i systemet. Trailern är då inte bromsad och kan komma i rörelse. Det är därför av yttersta vikt att alltid aktivera brysselventilen då trailern parkerats.

Den röda ventilen ("knappen") är Brysselventilen

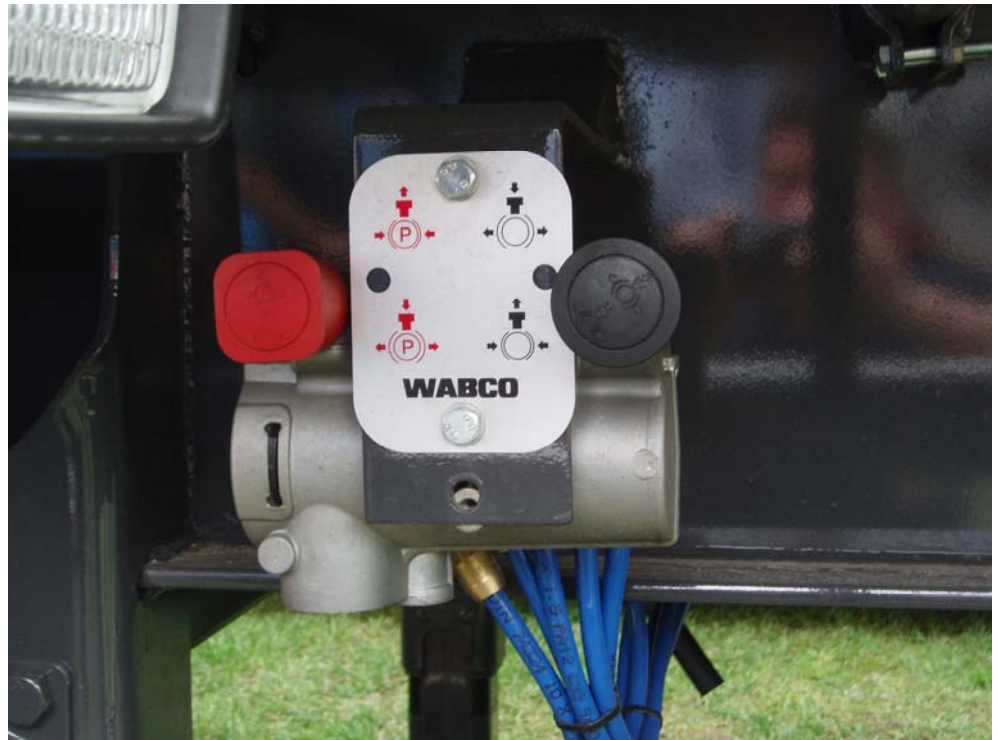
Den röda ventilen ("knappen") är Brysselventilen

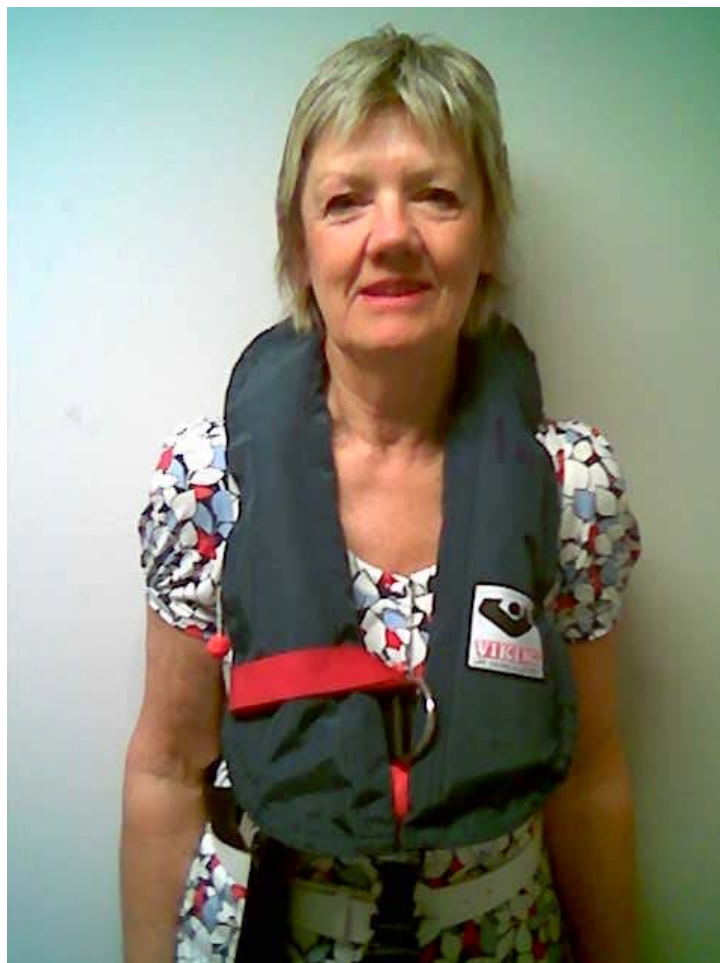
Vid något tillfälle har flytvästen inte blåst upp ordentligt, vid något annat har den inte orkat öppna kardborrebandet (som håller flytvästen stängd då den är uppblåst) och vid något tillfälle har den inte hållit luften.

Uppblåsbar flytväst Viking.

- CO2 flaskorna i de aktuella Vikingvästarna har varit 38 grams. Dessa byts ut mot 40 grams, d.v.s. med större uppblåsningskraft.
- Självuppblåsningsmekanismen ska bytas ut enligt visst intervall enligt instruktionen. Vid dessa tillfällen ska också **packningen bytas**. Annars kan inte tätheten garanteras och västen kan läcka.

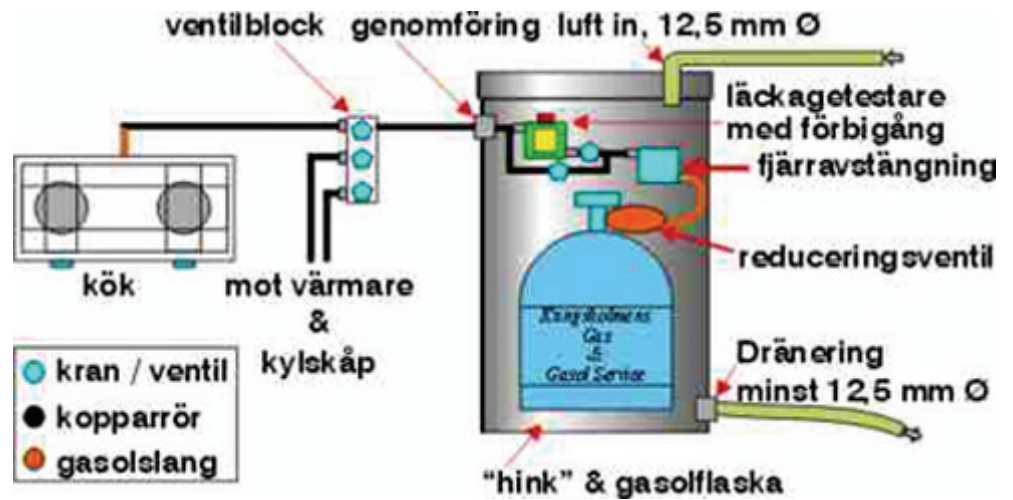
Båten började brinna och sjönk efter ett tag. Den troliga orsaken verkar vara att gasol läckt och antänts av ett termostatstyrt värmeaggregat, som gått igång under natten.

Skiss över en fullgod gasolanläggning.

- Gasol är tyngre än luft och söker sig till det lägsta utrymmet ombord, där det gärna samlas.
- För att förhindra detta bör flaskan förvaras i ett slutet utrymme.
- Botten på detta utrymme bör vara ventilerat, t.ex. med en separat genomföring i bordläggningen (som mynnar ovan vattenlinjen) eller en vindsnurra (fläkt driven av vinden).
- Slangarna eller rören bör kontrolleras regelbundet och bytas ut med jämna mellanrum.
- Slangklämmor bör vara rostfria och dubblerade.
- Ha som rutin att alltid stänga av ventilen på flaskan, så undviker man att utsättas för läckage efter denna ventil. För att underlätta kan man montera en särskild fjärravstängning direkt på flaskan.
- Man bör överväga att skaffa en enkel variant av gasvarnare, lämpad just för gasol. En sådan ökar säkerheten avsevärt.

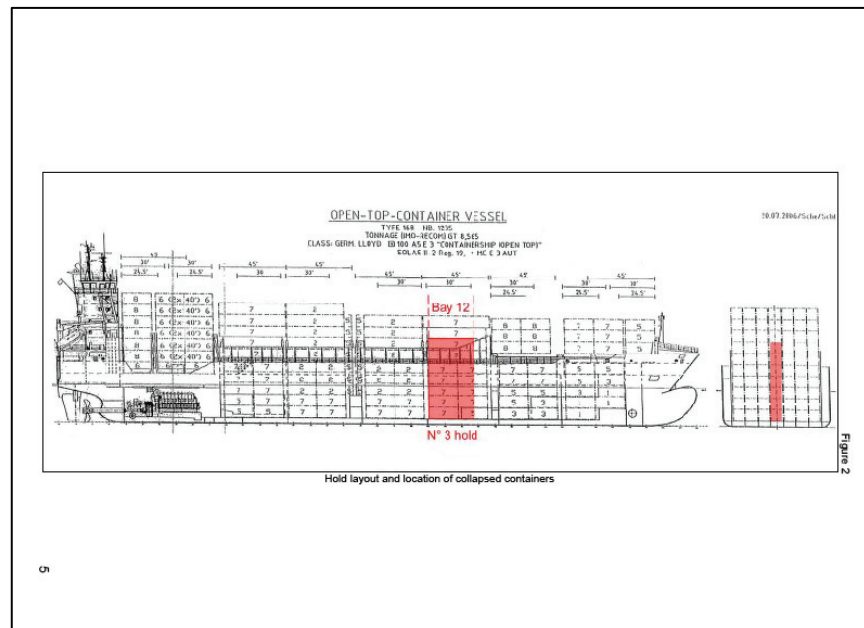
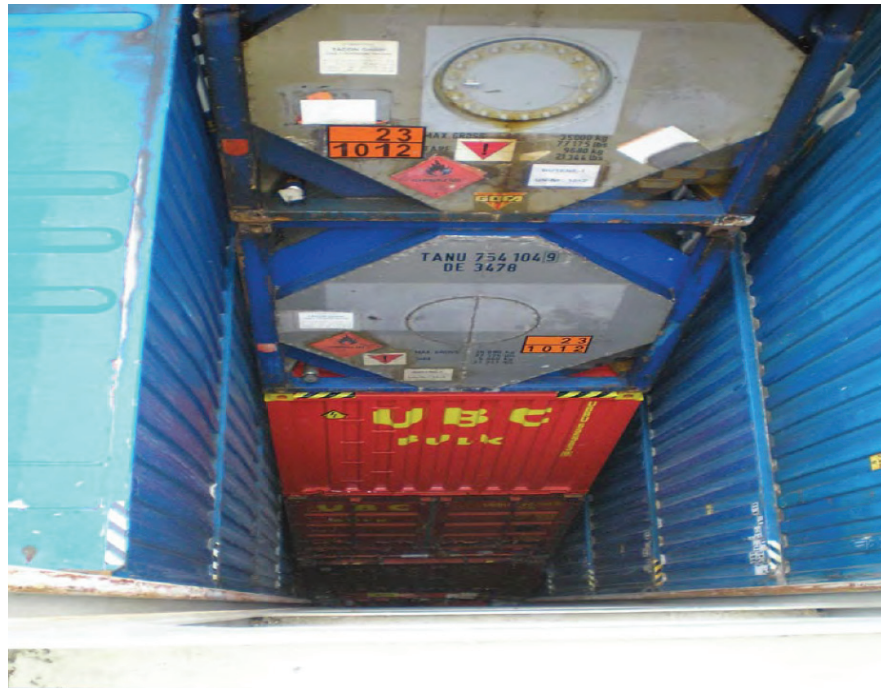
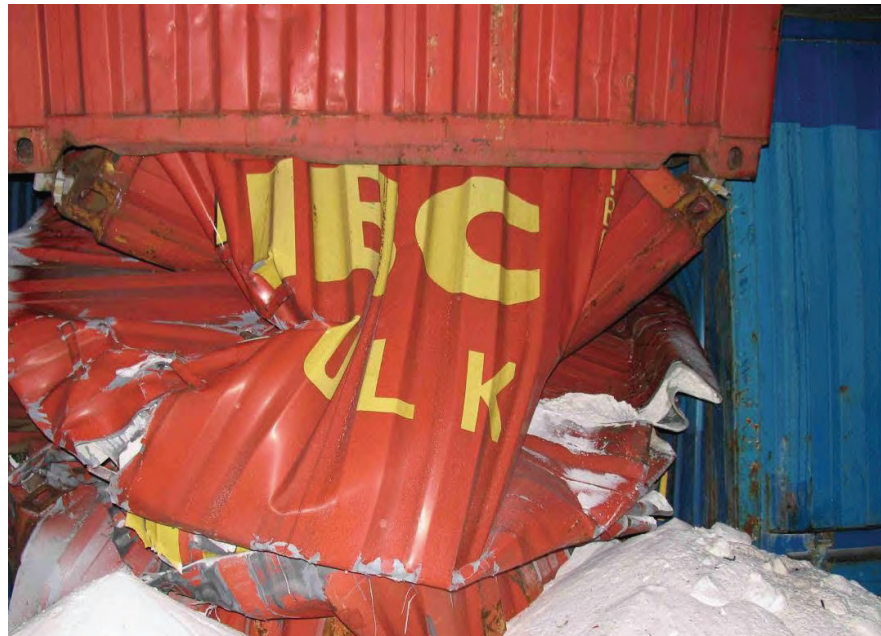
Utredningen visar på flera brister i informationsutbytet inom industrin och rekommenderar åtgärder för att eliminera dessa brister. Vidare nämner utredningen det orimliga i att fartyget är ansvarigt för att lastningsplanen är korrekt samtidigt som lastningen planeras i land och utförs med högt tempo. Man efterlyser också att containrar med sämre standard än ISO märks på ett särskilt sätt samt att seniorbefäl får tillräckligt med tid och kännedom om arbetet innan de mönstras.

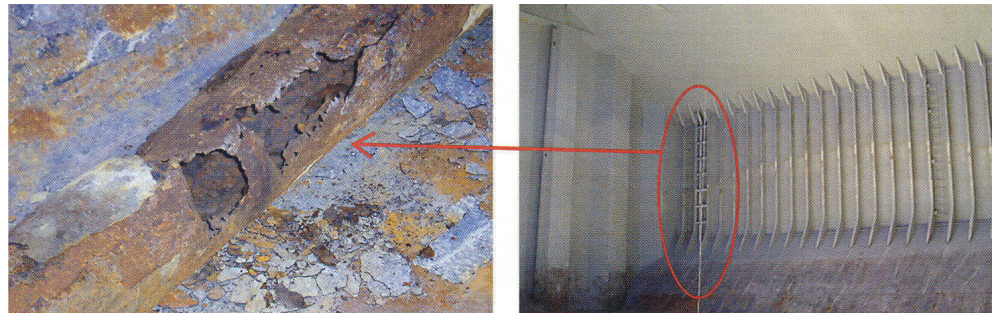
Man kan notera att det finns anledning att vid konstruktion placera ventilationsrör till bunkertankar på ett sådant sätt att de är lätta att underhålla och inspektera. Rutiner för att regelbundet utföra sådana inspektioner rekommenderas då fartyget är i drift.
