Sjöfartsinspektionen informerar... 1/2008

Sjöfartsinspektionen informerar... 2/2008

Sjöfartsinspektionen informerar... 3/2008

Sjöfartsinspektionen informerar... 4/2008

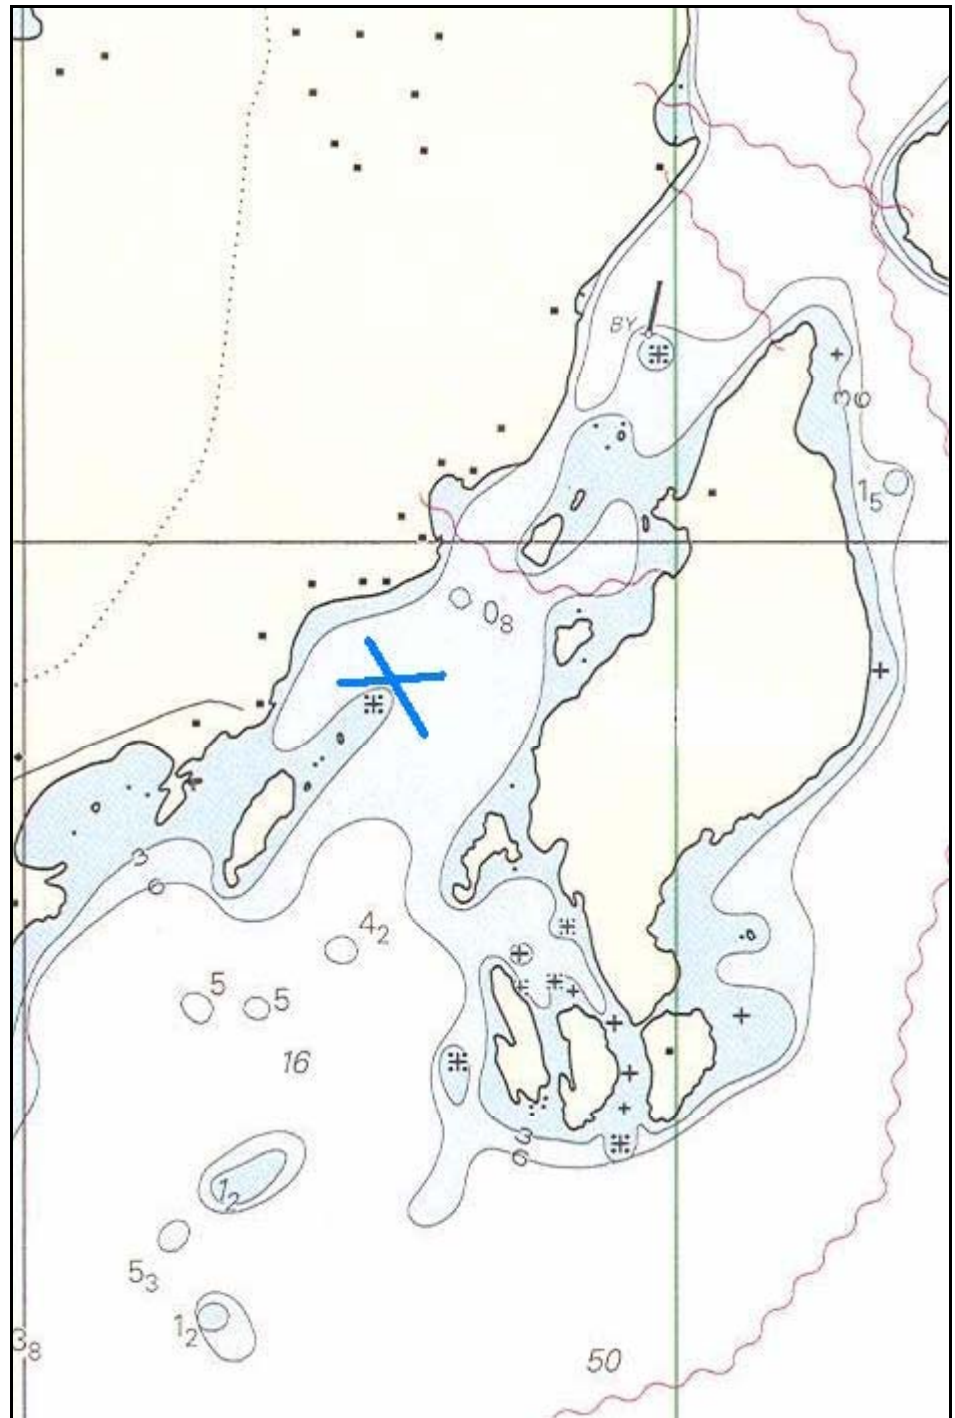
Figur 1: Aktuellt sjökort. Djup i meter.

Man befann sig inom sjökortets 6-meterskurva men utanför 3-meterskurvan. Elektroniskt sjökort och satellitnavigering användes. Trots detta grundstötte fartyget, som hade ett djupgående på 3,5 meter.

- Positioner i sjökort är inte så exakta som i en GPS. Det kan finnas avvikelser på 35-40m utan att det därför är något egentligt fel.
- Befinner man sig inom en 6-meterskurva kan djupen variera åtminstone mellan 3 och 6m och man får räkna med att det kan finnas uppgrundningar. Sjömätningarna är inte alltid exakta och det kan finnas grunda områden som inte är kända. I det aktuella fallet är

området sjömått 1862-1873 med handlod! I figur 2 syns dessa fullständiga djupuppgifter, i famnar och fot, som finns i området.

- Att i ett sådant läge lita till exakta uppgifter från ett elektroniskt instrument kan vara verkligt ödesdigert. Man måste vara realistisk och anpassa sig efter verkligheten i första hand. Elektroniken kan vara ett bra hjälpmedel, men får inte ta överhanden. Dessutom bör man räkna med att tillförlitligheten i GPS kan variera. Vid vissa satellitkonstellationer kan felet uppstå till 36m. Det sammanlagda felet kan därmed bli stort.

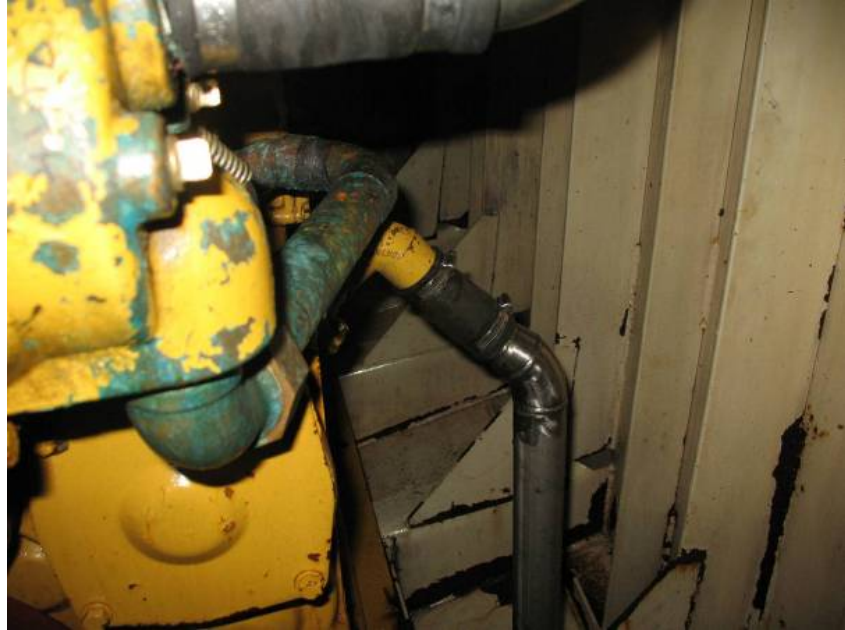
Dagen därefter upptäckte man att fartyget drivit i väg och åter grundstött en knapp distansminut åt nordväst. Det bärgades först ytterligare en dag senare men bedömdes av försäkringsbolaget som totalförlust. De största skadorna berodde på vatteninträngning via en lossad kylvattenanslutning.

Fler erfarenheter från denna händelse är att det är oerhört noga med att skrovgenomföringar som kylvattenintag och liknande är ordentligt monterade. De egentliga skadorna uppkom i detta fall inte av grundstötningen utan av det inträngande vattnet. Dessutom är det troligt att en utkik, som man ska ha förutom navigatören, hade kunnat förebygga olyckan. Vidare hade risken att somna varit mindre om man hade använt sig

Kylvattenanslutningen som lossnade

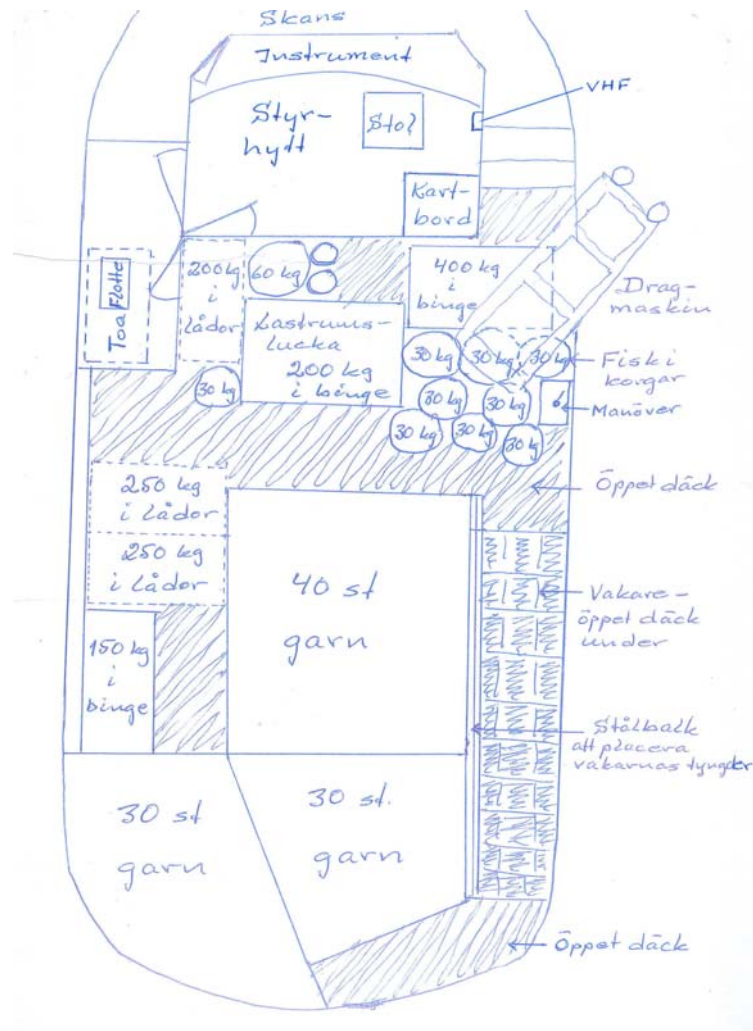
Efter att lastförskjutning uteslutits då last och utrustning var väl surrad visar utredningen att båten sannolikt har tagit in vatten genom någon av de tre skrovgenomföringar som fanns: kylvattenintaget, spolpumpens vattenintag eller propelleraxeln. Då man kunde observera att kylvattnet fortfarande pumpades ut efter att slagsidan uppstått återstår spolvattenintaget och propelleraxeln. Vilken av dessa som läckt har inte kunnat fastställas eftersom ingen varit i maskinrummet eller lastrummet sedan åtminstone 6-7 timmar. Båtens uppvisade ”stumhet” i samband med haveriet stämmer också väl överens med den förre ägarens beskrivning av en liknande händelse han upplevt då båten tog in vatten via propelleraxeln, vilket tyder på att det var just vatteninträngning som orsakade haveriet.

I båten fanns en kölvakt som skulle larma vid hög vattennivå men denna var ur funktion. Detta i kombination med lågt fribord, begränsad stabilitetsvidd

Lastfördelningen på däck

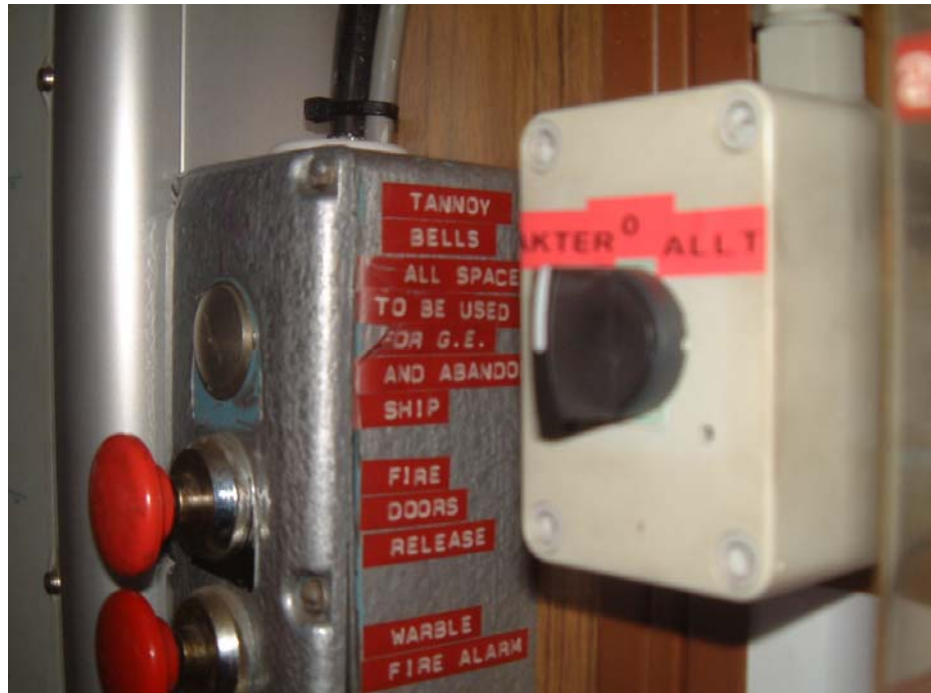
till att högtalarsystemet inte fungerade som man trott. Därför fick passagerarna meddelas på annat sätt. Till detta bidrog att knappar med helt olika funktion var likadana och placerade tätt inpå varandra. Dessutom hade den ena knappen inte kvar sin ursprungliga funktion utan skulle egentligen avlägsnats tidigare.

Då branddörrarna stängdes (den övre röda knappen) trycktes också den undre knappen in. Därmed blockerades oavsiktligt högtalarsystemet. Den undre knappen hade ingen funktion och skulle egentligen ha avlägsnats vid en tidigare ombyggnad

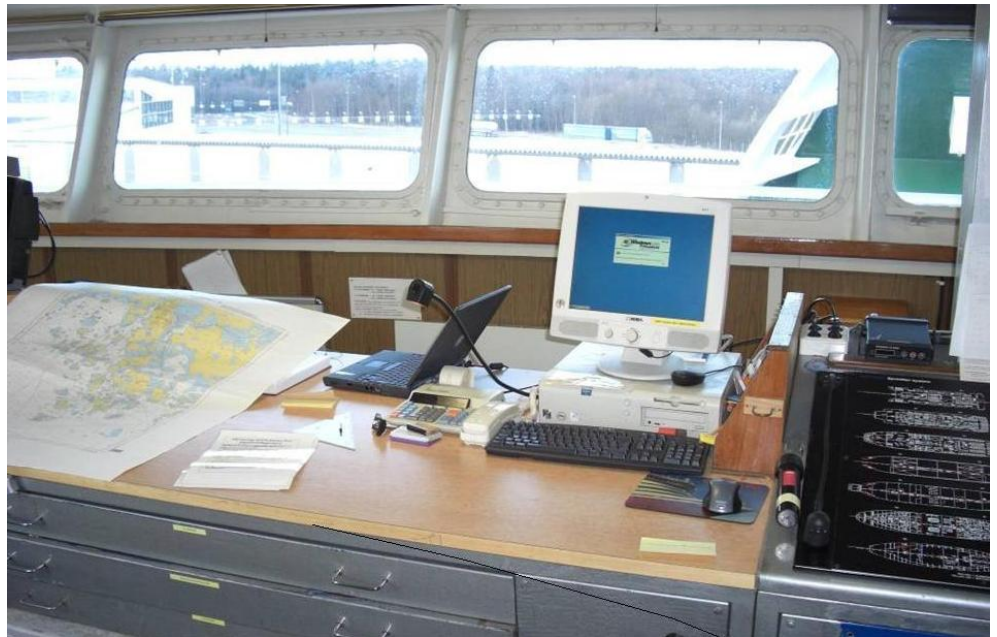
Fartygets styrman arbetade vid datorn med annat än navigation och glömde bort att lyfta blicken för att kontrollera kursen. Några graders avdrift ledde därför till att fartyget grundstötte. Befälhavaren, som kom till bryggan omedelbart före grundstötningen, hann reducera farten några knop, men detta var inte tillräckligt för att förebygga olyckan.

Datorskärmen vid vilken styrmannen stod

Händelsen visar även på riskerna med att utföra andra uppgifter än de som har med navigation att göra. Den påvisar också betydelsen av att låta utkiken faktiskt vara aktiv och delaktig i fartygets framförande och inte bara vara fysiskt närvarande.

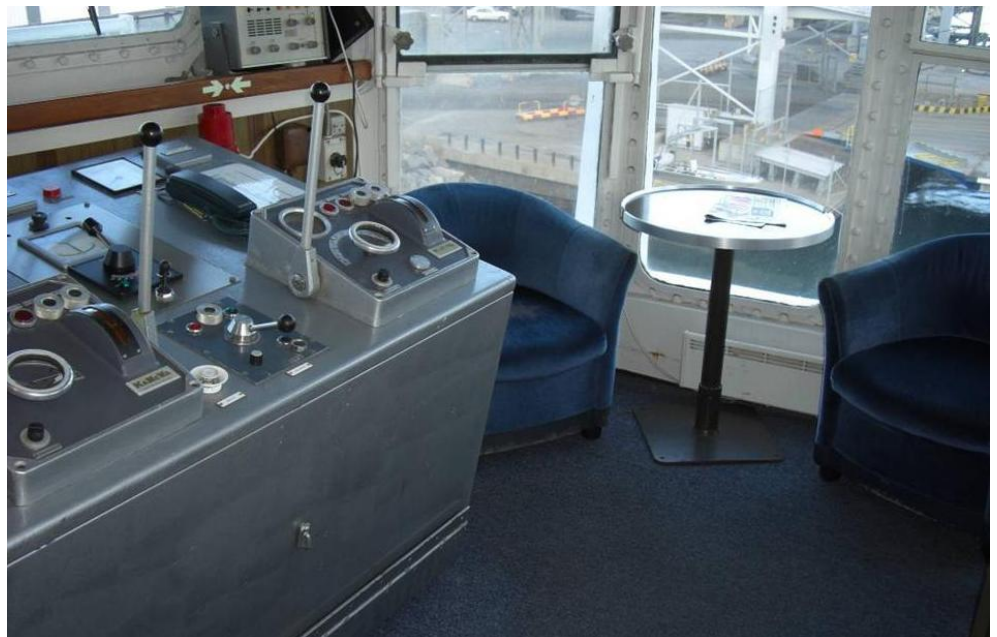
Utkiken, som också befann sig på bryggan, satt i stolen men höll inte utkik. Hade denne gjort det, hade grundstötningen säkert kunnat förhindras.

Fåtöljen i vilken den ledige överstyrmannen satt

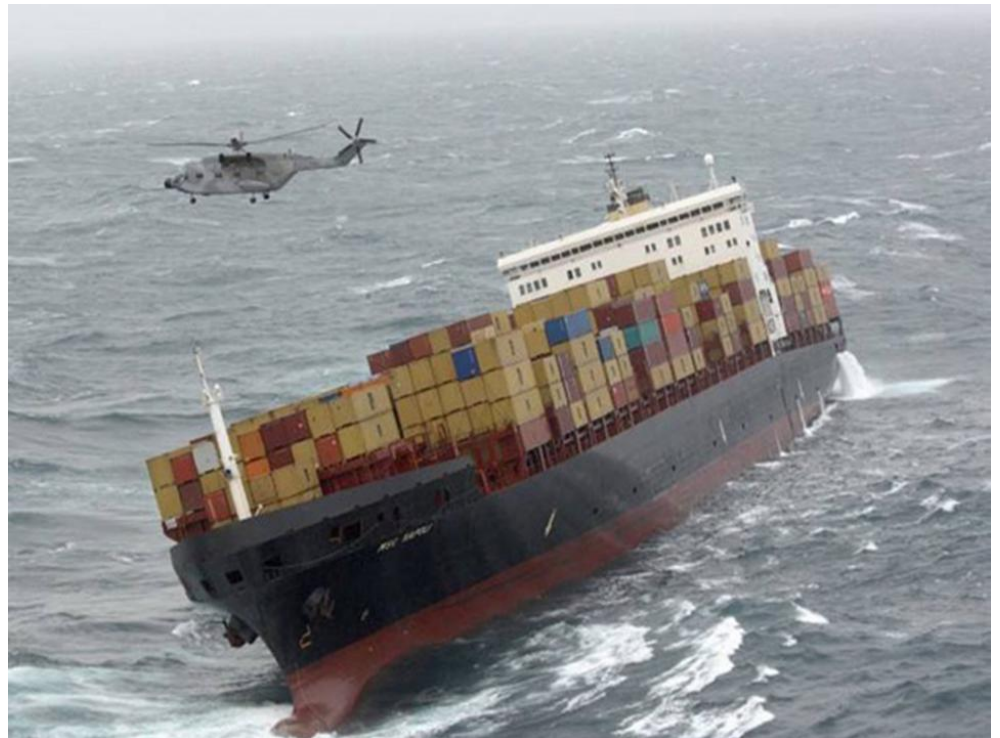
Från bryggan kunde befälhavaren se att fartygssidan buktade ut under bryggvingarna och att det fanns sprickor i skrovet på båda sidor längre ner, under vattenlinjen och beslöt sig för att överge fartyget. Därmed sändes nödsignaler och förberedelser initierades. Någon minut senare drabbades fartyget av blackout, men nödgeneratorn startade som avsett.

*På skrovets babordssida, rakt under bryggvingen, syns tydligt en spricka.
Bild: Marine Nationale.*

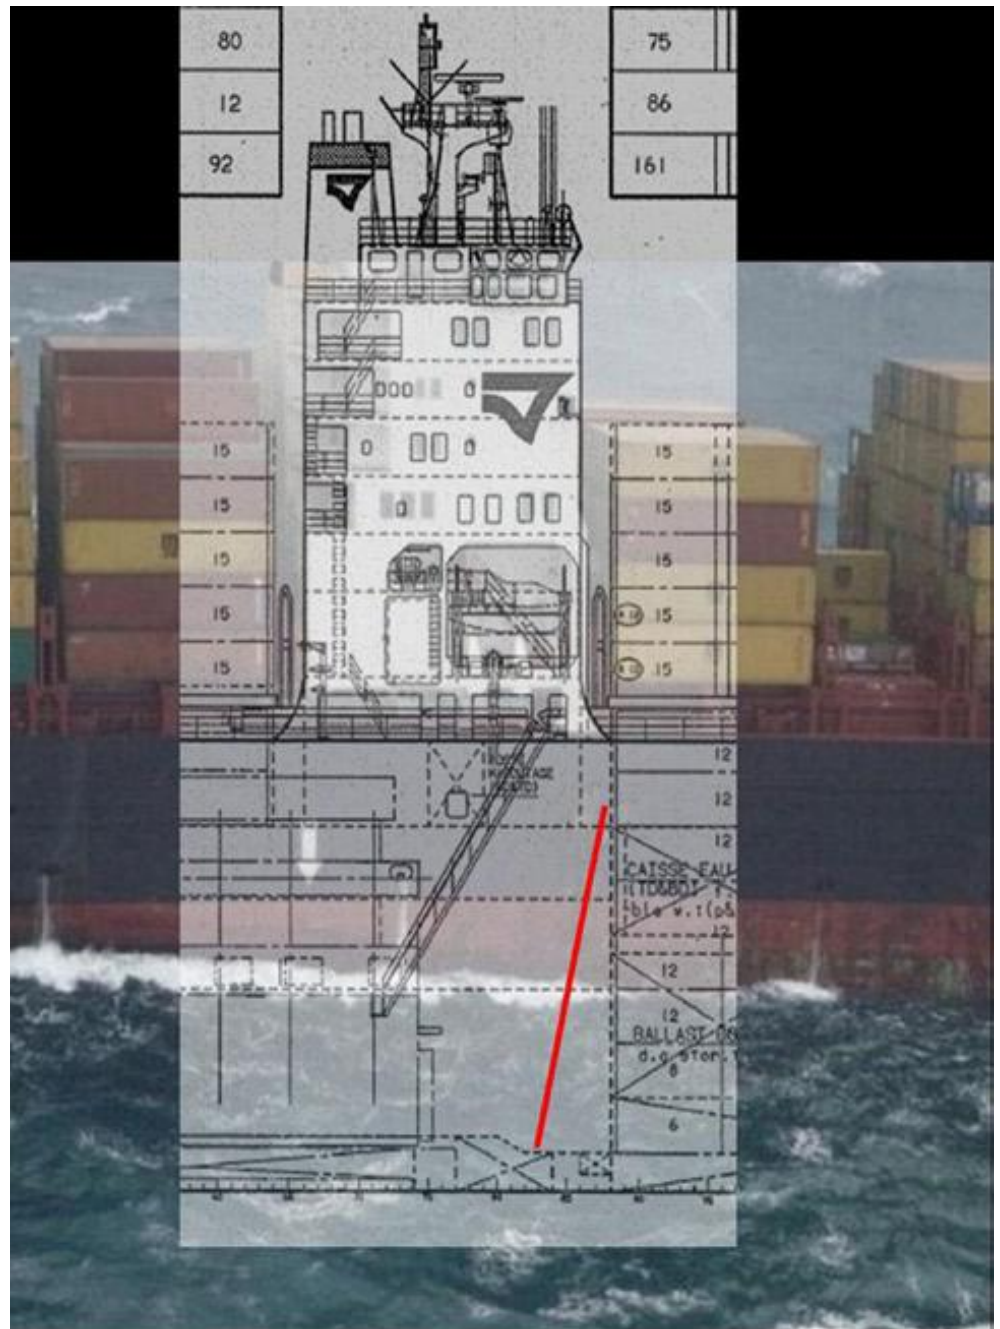
- Skrovet var inte tillräckligt starkt i höjd med maskinrummet.

- Då fartyget byggdes fanns inte tillräckliga regler för delar av skrovet.
- Säkerhetsmarginalen mellan lastkapacitet och fartygets styrka var inte tillräckligt stor.
- Fartygets fart reducerades inte tillräckligt i det förhållandevis hårda vädret.

Det röda strecket visar var sprickan uppstod.
Bild: MAIB.

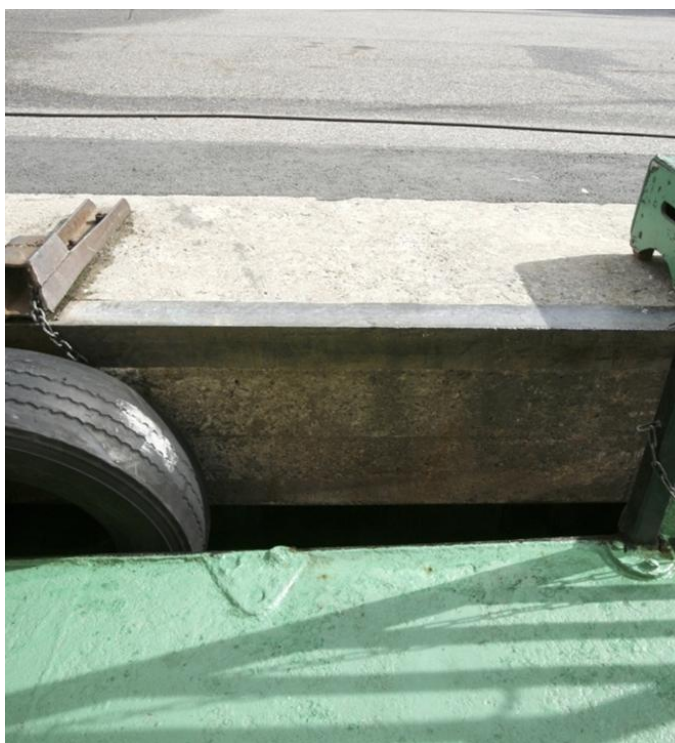
Inför en båttur skulle en äldre kvinna ta sig ombord på en passagerarbåt. I sällskap hade hon ett par, som skulle hjälpa henne ombord. På plats fanns också två besättningsmedlemmar, en på var sida om ombordstigningsplatsen. Eftersom kajen var utrustad med gummidäck för avfendring, fanns det ett utrymme mellan båten och kajen på åtminstone ett par decimeter. Kvinnan trampade fel och föll rakt ner mellan båten och kajen. En av besättningsmedlemmarna fick tämligen omedelbart fram en båtshake, som han räckte kvinnan, medan den andra besättningsmedlemmen ringde efter ambulans. Samtidigt hoppade ytterligare en rederiansluten person i vattnet för att hjälpa kvinnan. Efter att man fått upp henne var kvinnan i ett tämligen dåligt tillstånd, men repade sig efter en tid.

I detta utrymme mellan kaj och fartyg föll den äldre kvinnan.

Med tanke på det stora antal mindre passagerarbåtar som finns i svenska vatten kan Sjöfartsinspektionen konstatera att det inträffar förhållandevis få olyckor av detta slag. Inte desto mindre finns det anledning att peka på de risker det innebär då man tar ombord och iland passagerare utan att det finns en fast landgång eller motsvarande som kan garantera säkerheten. Rederiet måste i varje enskilt fall se till att tillräcklig säkerhet finns.

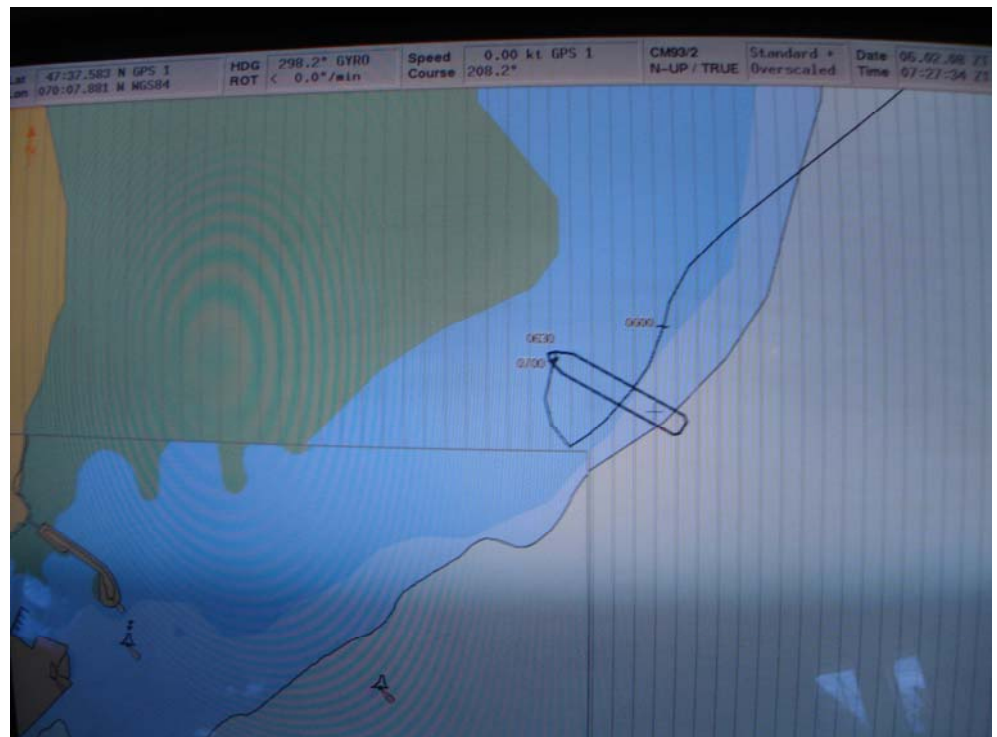
Ett svenskt fartyg i barlast som var på väg till en hamn i S:t Lawrence floden tog lots i Escoumin som planerat tidigt en vintermorgon. Två lotsar embarkerade som turades om att lotsa fartyget till kaj. Under den senare delen av resan höll fartyget låg fart. Vid några tillfällen blev man tvungen att öka maskinstyrkan då det fanns is i området som medförde att farten tidvis minskade. Fartyget framfördes i en enslinje som bestod av ett upplyst kajhorn och ett starkt lyse i land bakom kajhornet. Enslinjen var en av lotsen egenkonstruerad enslinje som inte fanns utmärkt i sjökortet. När fartyget befann sig cirka 740 meter från kajen stoppade det upp mjukt. På bryggan uppfattades detta bero på de isförhållanden som rådde på platsen. Kort därefter insåg man att fartyget hade grundstött.

AIS-spåret visar hur fartyget färdades fram till grundstötningen. Hamnen syns i nedre vänstra hörnet.

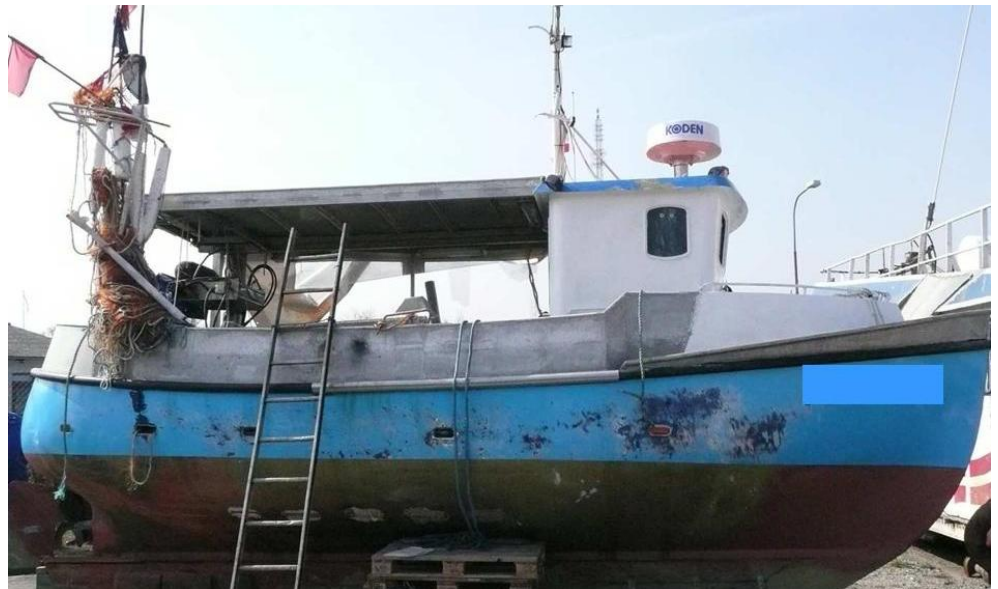
En av de ombyggda båtarna efter bärgning. Den ende ombordvarande avled.

- Sjöfartsinspektionen finner därför anledning att rekommendera att noggrant kontrollera vid större ombyggnader och förändringar att förutsättningarna ur säkerhetssynvinkel inte försämrats.

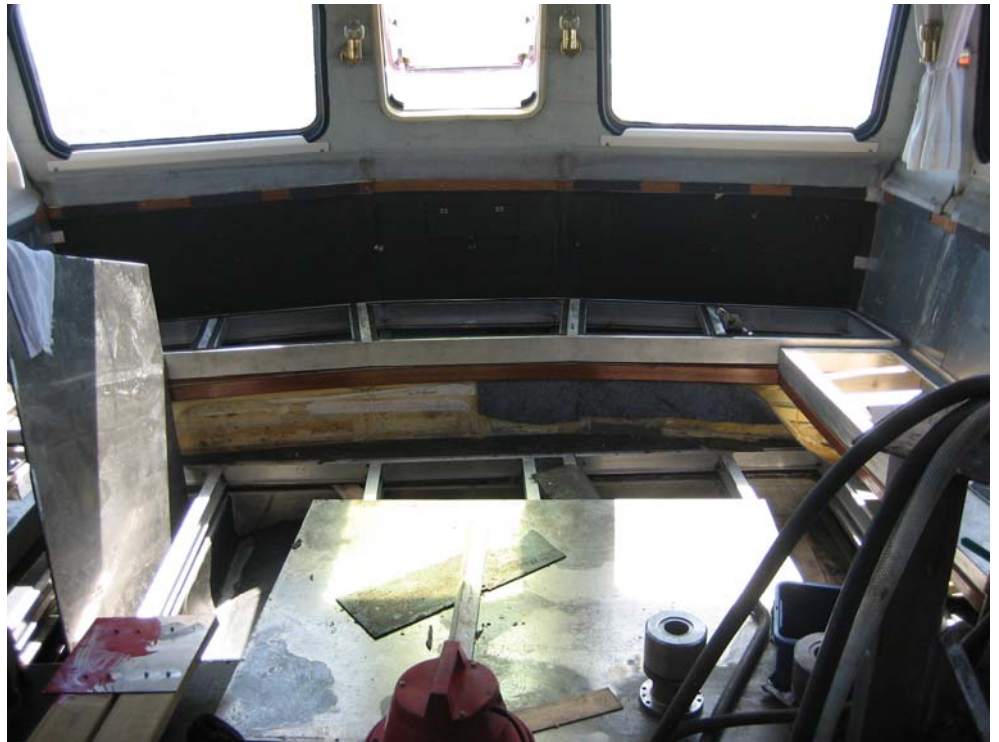
Halvskottet fungerade som bänkar att sitta på. Det skulle ha varit vattentätt men var det inte.

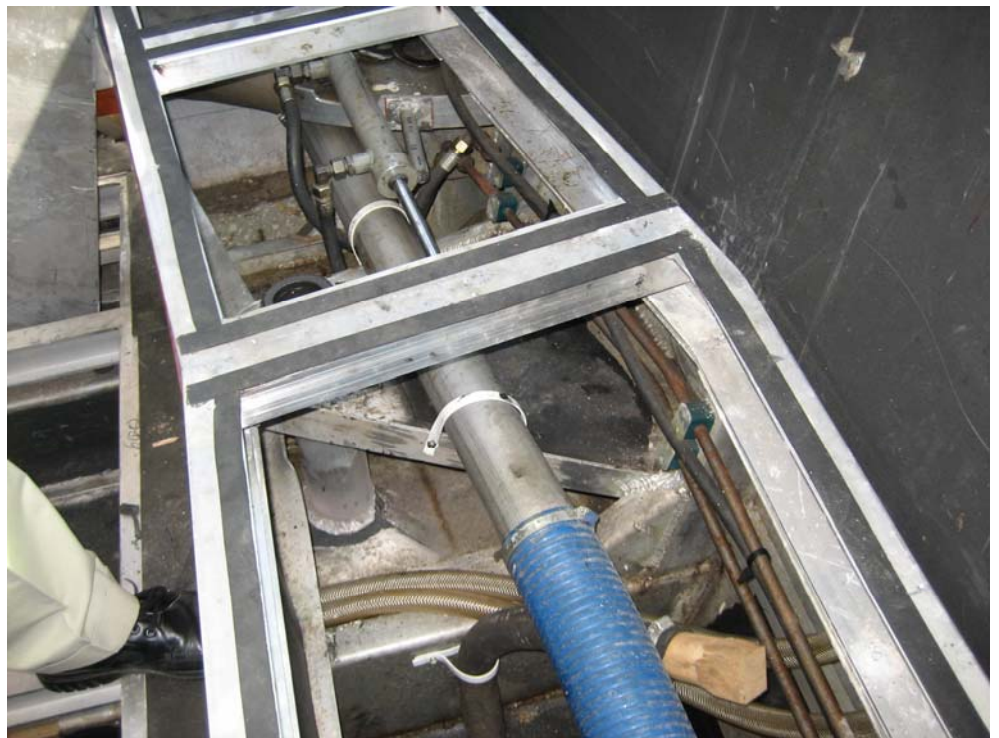
I de centrala delarna av bilden syns hjärtstocken och skadan i skrovgenomföringen.
