Transportstyrelsen: Sjöfartsavdelningen informerar... 1/2009

Transportstyrelsen: Sjöfartsavdelningen informerar... 2/2009

Transportstyrelsen: Sjöfartsavdelningen informerar... 3/2009

Transportstyrelsen: Sjöfartsavdelningen informerar... 4/2009

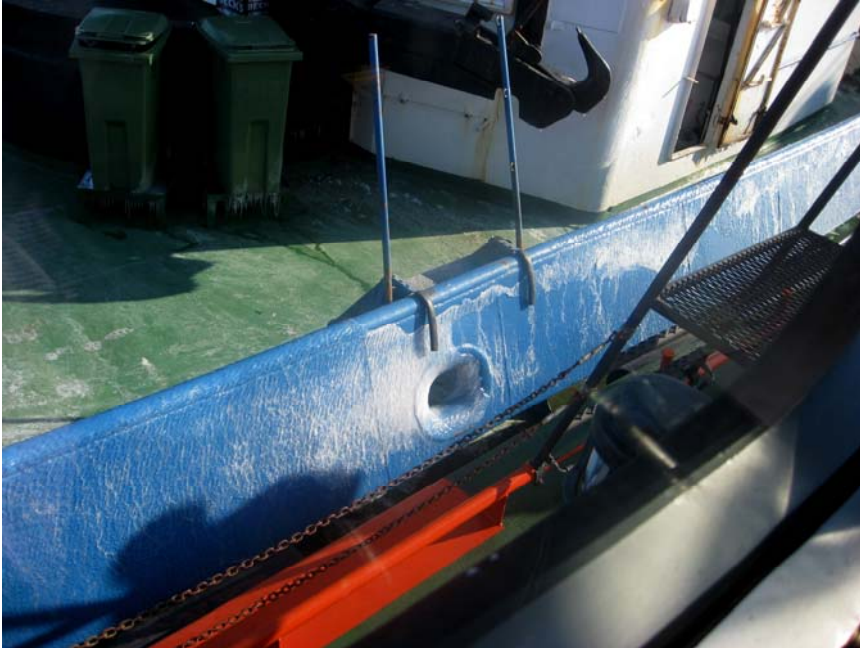
På kvällen skulle en lots borda en bogserbåt, men på grund av blåst och relativt hög sjögång beslöt man att bordningen skulle ske innanför den ordinarie bordningsplatsen. Vid tillfället användes en annan lotsbåt än den vanliga, vilket kom att medföra att förutsättningarna försämrades något, bl. a. var det sämre sikt från lotsbåtens förarplats. Detta och den något sämre möjligheten att hålla i bordningsräcket i kombination med bogserbåtens inåtlutande brädgång och avsaknad av lotslejdare eller annat bordningsarrangemang på utsidan gjorde att lotsen kom att kliva på utsidan av bogserbåtens brädgång. Samtidigt fick sjögången lotsbåtens avbärare att, i stället för att vara under bogserbåtens, hamna ovanför bogserbåtens avbärare varvid lotsens ena ben kom i kläm. Så fort båtarna särades kunde matrosen på bogserbåten hjälpa lotsen ombord. Skadorna på lotsen blev allvarliga.

Utredning visar att bristande bordningsarrangemang och dålig överblick från lotsbåtens förarplats i kombination med det relativt dåliga vädret med sjögång och halka varit viktiga faktorer i händelseförloppet. Det hade varit rimligt, med de förutsättningar som låg för handen, att ytterligare uppskjuta bordningen. Fartyg med inåtlutande brädgång eller med bristfälliga bordningsarrangemang rekommenderas att se över dessa och kompensera för bristerna. I detta specifika fall kunde t.ex. ett bordningsräcke, som nått längre bordvarts, ut från båten, förebyggt olyckan.

Bildtext: Det inåtlutande räcket syns tydligt på denna bild.

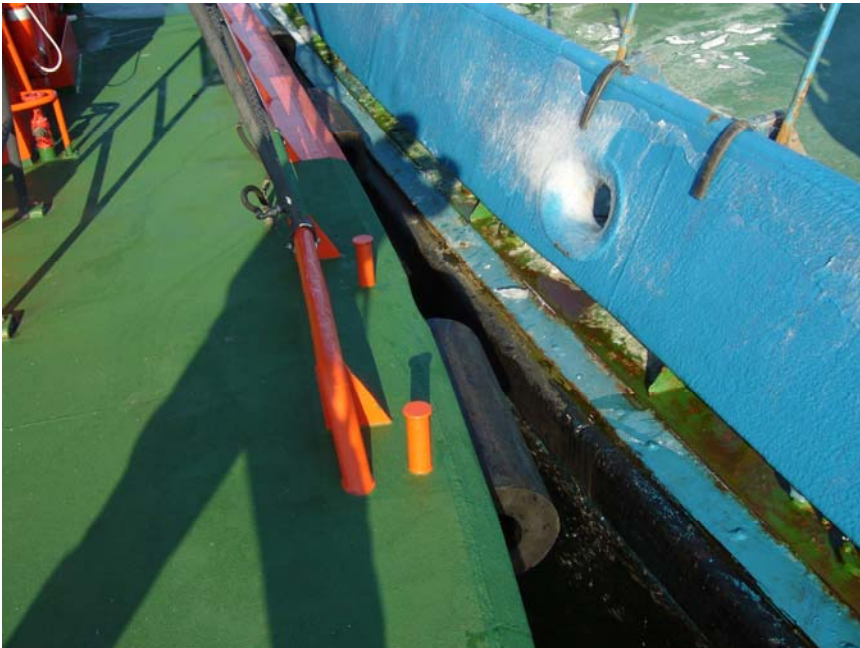
Bildtext: Häremellan klämdes lotsens ben.

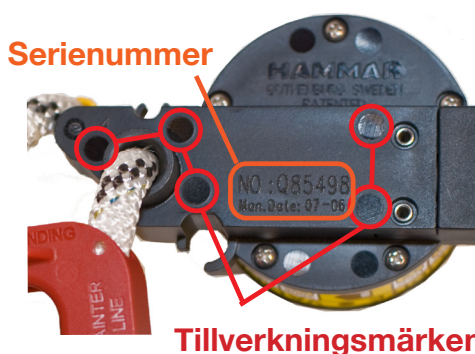
Bild 2 från Safety alert: Bilden visar serienummer och produktionsdatum.

Tillverkningsmärken

Sjöfartsavdelningen varnar för dessa förfalskningar och uppmanar tveksamma innehavare att kontakta CM Hammar för att verifiera serienummer och produktionsdatum. CM Hammar har också gjort en Safety Alert, som visar hur man kan skilja äkta från falska utlösare. Det är inte känt om de falska utlösarna endast finns i Indien, så alla innehavare rekommenderas att kontrollera äktheten enligt anvisningarna från CM Hammar på hemsidan www.cmhammar.com.

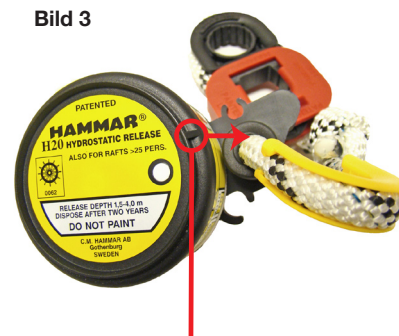
Bild 3 från Safety alert: Bilden visar en av de aktuella hydrostatutlösarna H20.

Tillverkningsmärke

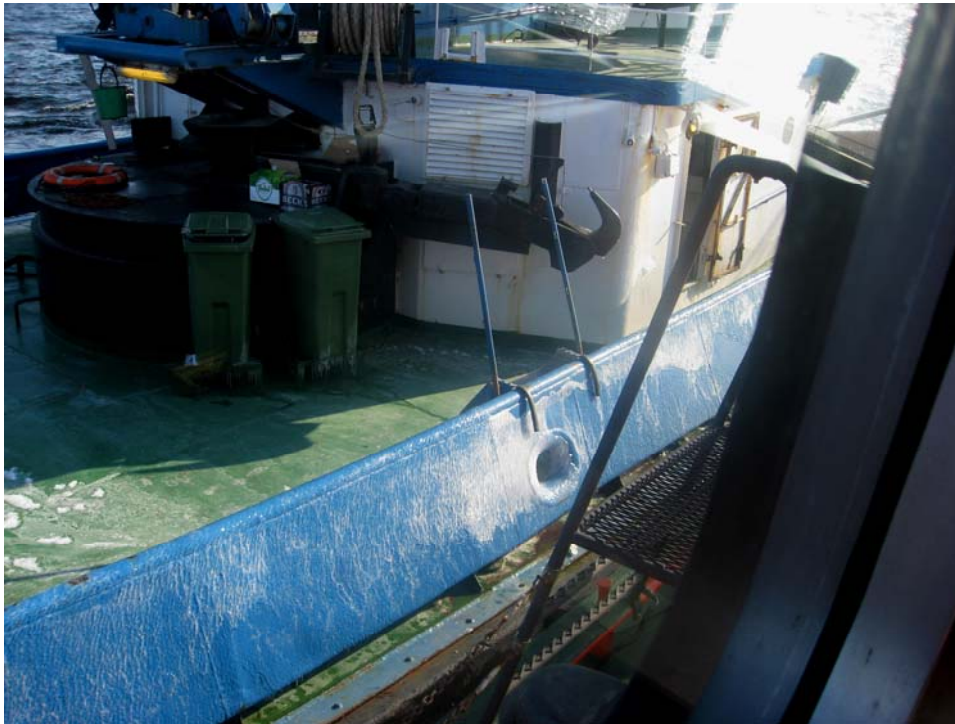
I förra utskicket berättades om en allvarlig olycka, då en lots kom att klämma sönder ett ben mellan lotsbåten och fartyget som skulle bordas. Efter händelsen har man på fartygets rederi försökt att bygga bort risken så gott det går. Så vitt man kan bedöma av rederiets bilder är lösningen alldeles utmärkt. Resultatet visar att många allvarliga risker går att bygga bort med relativt enkla medel, vilket detta är ett utmärkt exempel på.

Det inåtlutande räcket syns tydligt på denna bild

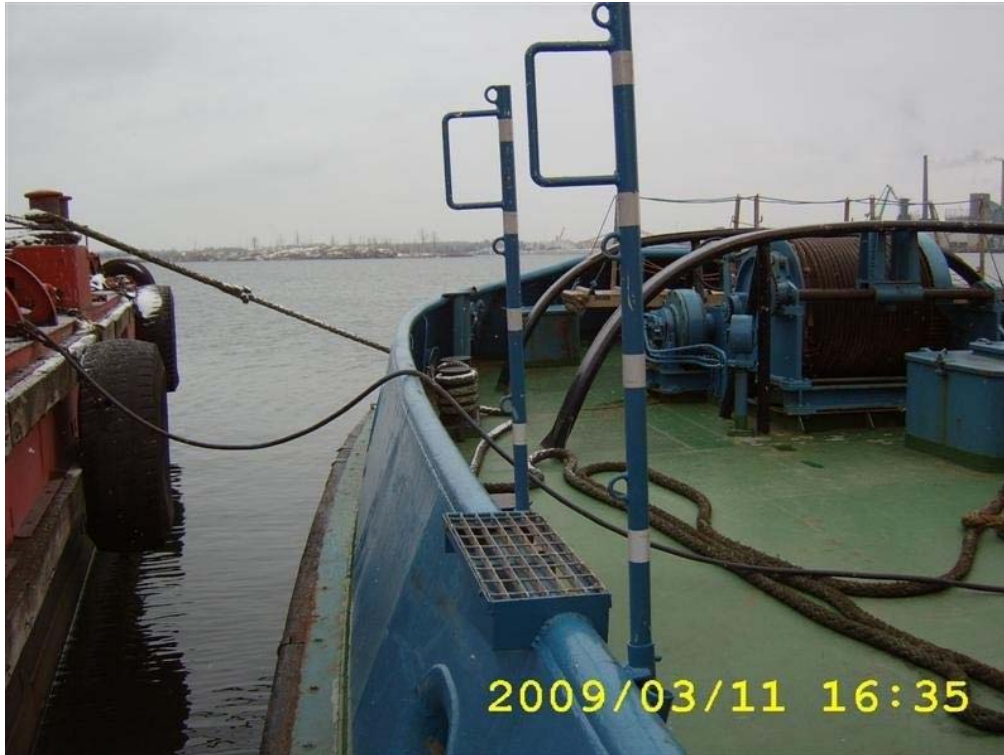
Den nya utformningen av räcket är, som synes, mycket lämpligare än den tidigare

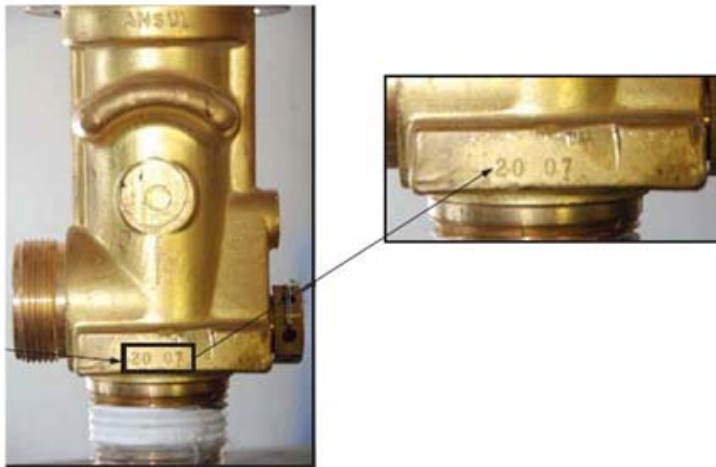
Transportstyrelsen har från US Coast Guard fått en varning som avser ventiler till högtrycksatta CO2-system. Ventilerna kan orsaka okontrollerad och oavsiktlig utlösning och medför därför stora risker för de personer som finns i området. Ventilerna förekommer i svenska fartyg.

Cylinderventil med märkning)

Utförligare information och hur man definierar dessa ventiler finns på Transportstyrelsens hemsida under följande länk:
<http://www.transportstyrelsen.se/Sjofart/Olyckor--tillbud/Safety-alert/>.

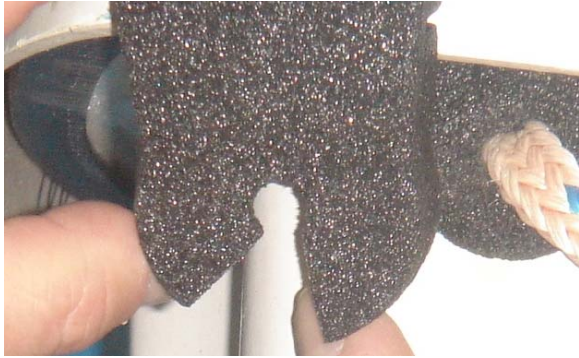
Det har flera gånger tidigare framkommit att det ibland fuskas vid ompackning av uppblåsbara livflottar. Det tycks vara vanligt att den bussning som sitter i skarven mellan de två skaldelarna och genom vilken utlösningsslinan ska löpa, kan vara uppskuren (se bild). Anledningen är att vid ompackning ska i stort sett hela linan föras igenom bussningen, vilket leder till en del arbete bland annat eftersom det sitter ett kaus i ytterändan av linan. Genom att skära upp ett snitt i bussningen och istället stoppa in linan i snittet så underlättas arbetet.

Uppskuren bussning)

Detta leder till en ökad säkerhetsrisk eftersom linan, då den dras ut, riskerar att löpa ut genom det uppskurna snittet istället för att föras genom bussningen. Bussningens funktion är just att förhindra att linan dras mellan skaldelarna, där den lätt kan fastna (se bild). Om bussningen är skadad eller sönderskuren så ökar risken för detta, och därmed kommer flottan inte att kunna blåsas upp, vare sig manuellt eller automatiskt.

Det är ganska lätt att kontrollera sina flottor i detta avseende. Upptäcker man att bussningar på flottarna är uppskurna eller skadade på annat sätt bör man ta kontakt med firman som packat dem och se till att felet åtgärdas.

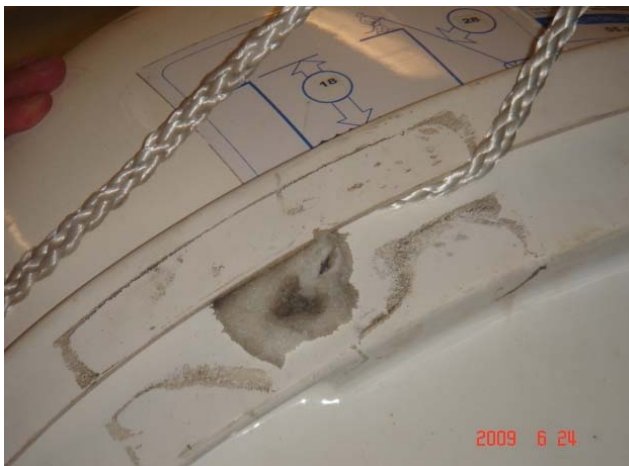
Utlösninglina som löper fel och med risk att fastna.

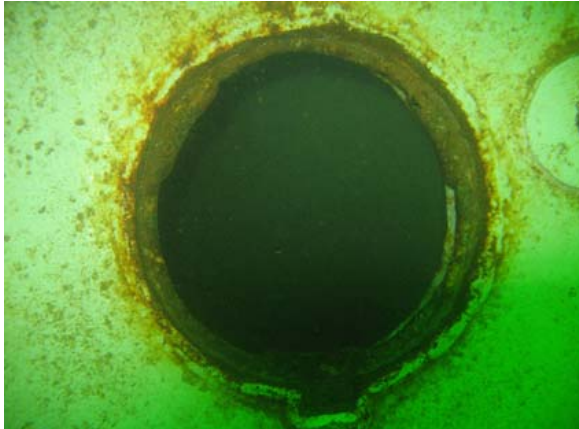
Utredningsenheten har utrett händelsen, och konstaterar att det inte finns någon helt fastställd orsak till förlisningen. Man har bedömt att vatten, som spolat in över arbetsdäcket, har trängt in i lastrummet genom de rostiga och dåligt skalkade isluckorna och därmed åstadkommit fri vätskeyta, i kombination med att sjöarna, som spolat in över däck, inte har kunnat rinna undan tillräckligt eftersom länsportarna var för små. Dessutom har läskottet (sheltern) hindrat vattnet att länsa över relingen.

En av isluckorna. Bilden är tagen vid dykningarna.

Ägare till fiskefartyg rekommenderas att se till att det finns effektiva möjligheter för vatten att rinna av om det uppstår överspolning, och att man inte täcker en hel sida med ett shelter. Dessutom ska alla luckor och skrovöppningar kontrolleras och underhållas så att de går att skalka ordentligt.

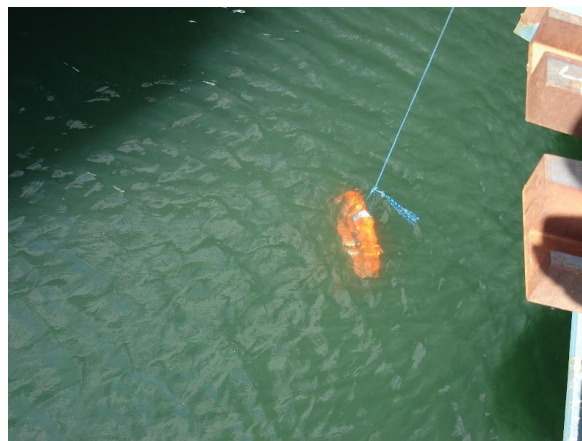
Vid senare kontroll visade det sig att samtliga livbojar (som köpts 2004) hade hål under reflexbandet. Ett test visade att en vattenfylld livboj sjönk direkt när den placerades i vatten!

Livboj sjunker

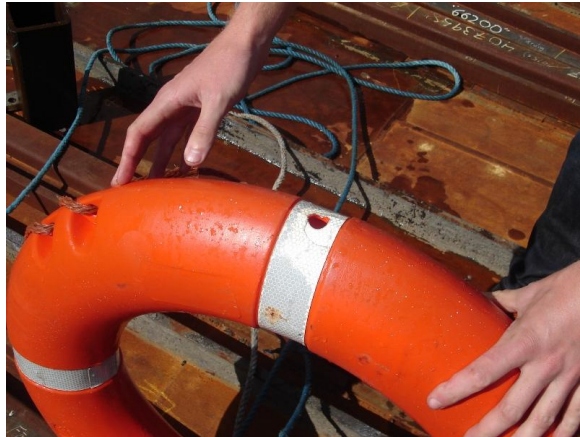
Hål i livboj

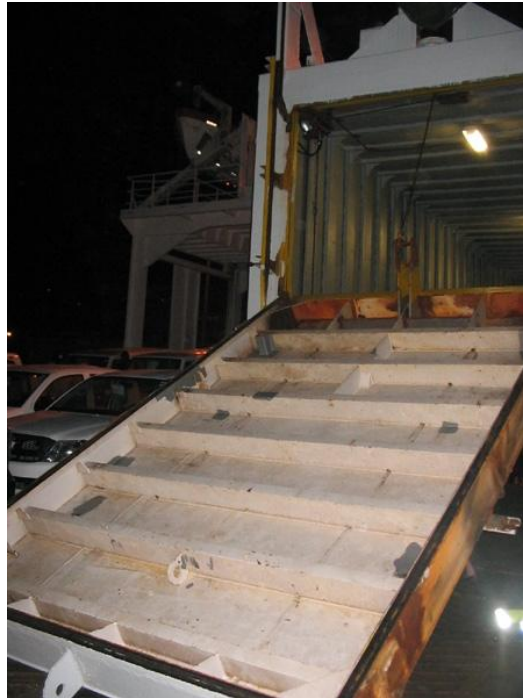
Porten efter fallet. Det var härunder som matrosen hamnade och klämdes

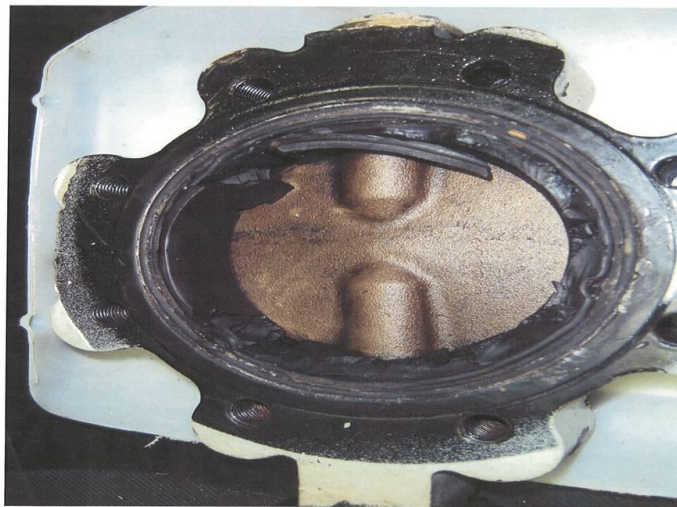
I utredningen noteras iakttagelsen att anledningen till den läckande ventilen var att gummidet skadats och hindrade ventilen från att stängas. Tester visade att gummit inte var oljebeständigt. Vidare beskrivs i en bilaga till utredningen hur befälhavaren kom att behandlas av polisen, då han fick sitta i häkte i tre dagar.

Den skadade ventilen

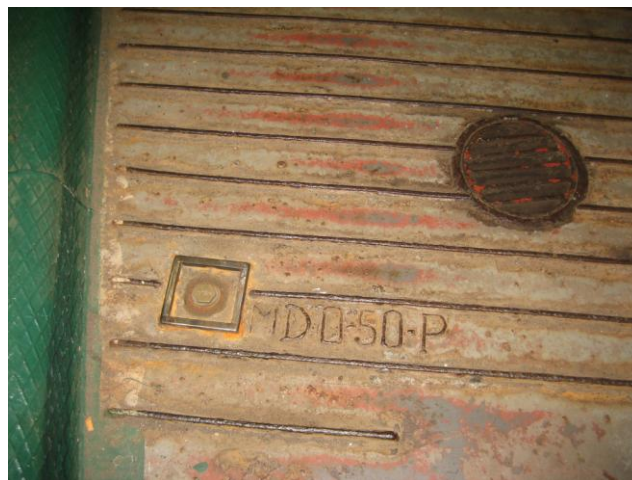
Den läckande pejlpluggen och scuppern intill
