## Transportstyrelsen: Sjöfartsavdelningen informerar... 1/2011

## Transportstyrelsen: Sjöfartsavdelningen informerar... 2/2011

## Transportstyrelsen: Sjöfartsavdelningen informerar... 3/2011

## Transportstyrelsen: Sjöfartsavdelningen informerar... 4/2011

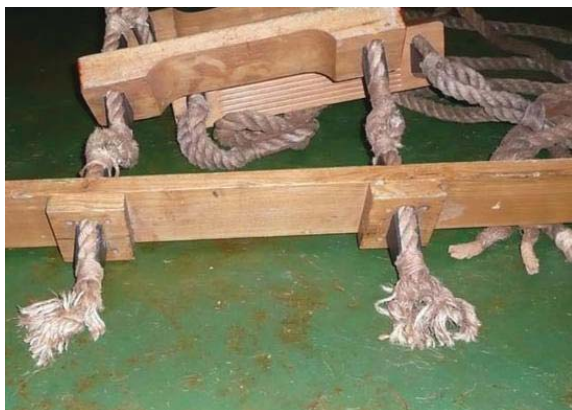
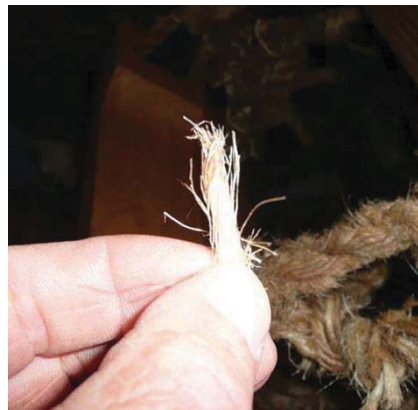
Efter avgång skulle en lots debarkera via en lotslejdare som hade levererats till fartyget 30 månader tidigare och verkade vara i god kondition. När lotsen kommit ner ett par steg på lejdaren brast tågen på höger sida och ögonblicket efter på den vänstra sidan. Lotsen föll ner i vattnet och lätt intrasslad i lotslejdaren gled han längst fartygssidan. Fartyget gjorde vid olyckstillfället cirka 5 knop. Lyckligtvis hann befälhavaren stoppa huvudmaskinen i tid och lotsen kunde kort därefter, relativt oskadad, räddas av lotsbåten.

Vid utredningen om olyckan visade det sig att lotslejdaren, som var SOLAS-godkänd, var tillverkad av sisal, som är 10 % svagare än manila, och dessutom angripen av mikroorganismer. Tågvirket var även kraftigt skavt vid lejdarstegen på bägge sidorna. Dragprov som utfördes visade att detta gick av vid 160 kg istället för det normala 3 500 kg.

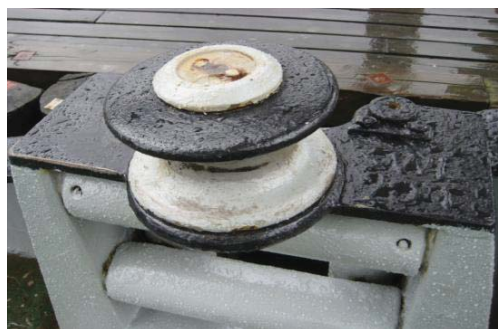
Förtöjningsarrangemanget var sådant att trossen bildade en farlig vinkel mellan vinschen och pollaren med en brytrulle i centrum. Besättningsmedlemmen stod mellan vinsch och reling mitt i denna vinkel. Han drog i manöverhandtaget på vinschen för att ta hem trossen. Plötsligt knakade det till och brytrullen lossnade från sin infästning. Trossen frigjordes och slog undan benen på besättningsmedlemmen som reflexmässigt höll kvar i manöverhandtaget. Han drog då in sig själv i vinschen där han fastnade. Skadorna ledde till att det ena benet senare fick amputeras.

Brytrulle fäst ovanpå rullklys

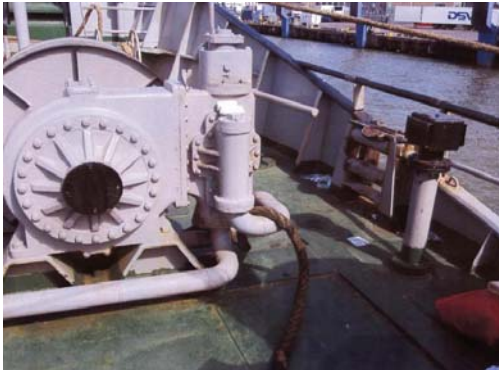
Under förtöjningsarbete skadades en besättningsmedlem så svårt i en vinsch att ena benet var tvunget att amputeras. Vinscherna ombord på fartyget användes enligt uppgift endast till att ta hem slacket på trossarna varefter dessa gjordes fast på pollare ombord.

Förtöjningsplatsen sedd akterifrån efter olyckan

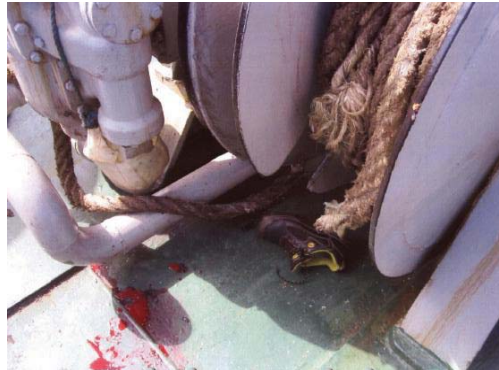
Trossen fick kapas för att få loss den skadade

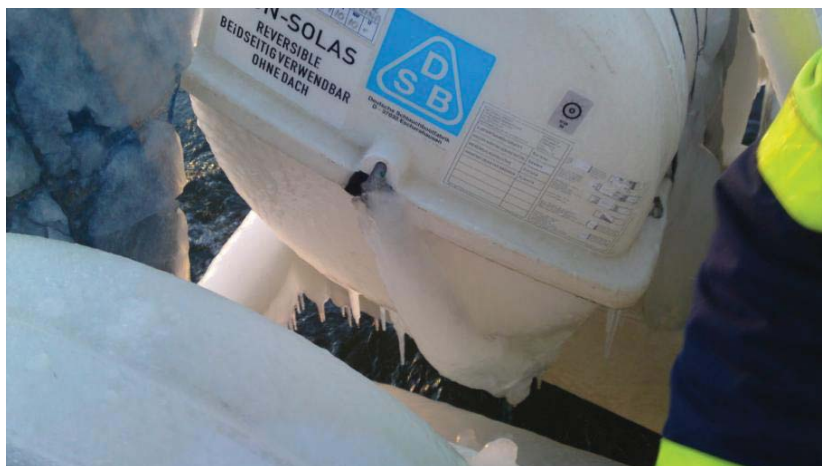
Man kan konstatera att tillsynen brister ibland då det gäller att hålla flottor och annan livräddningsutrustning fria från snö och is och att det förekommer att flottor och annan livräddningsutrustning funktionen riskerar att bli nedsatt.

Flotte med is

Det är oerhört viktigt att man ombord i alla fartyg noggrant genomför de kontroller som ska göras, och när det behövs ökar tillsynen över utrustning som kan vara särskilt utsatt.

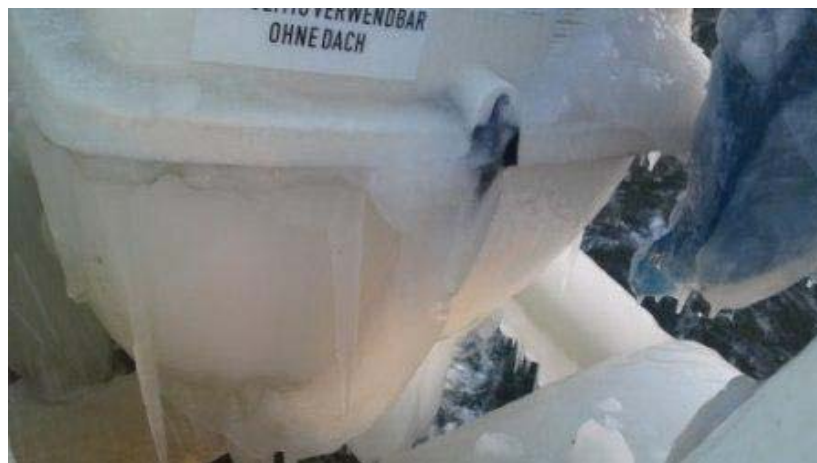
Flotte med is

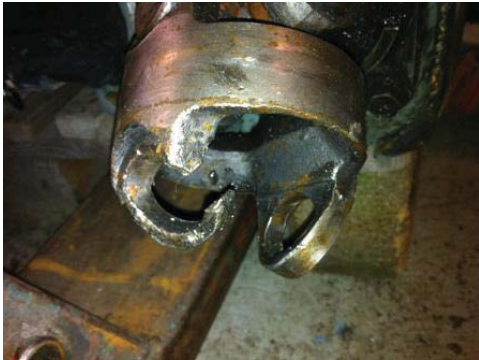
Trasigt knutkors

Trolig orsak till olyckan var att bälgen runt drevets drivaxel sedan en tid tillbaka varit skadad och vatten hade fått drivknuten att rosta. Vid det aktuella tillfället skar lagret i knutkorset och delar av detta slungades mot skölden som sprack och vatten kunde flöda in i båten. Det kan alltså noteras att det kan vara väl värt att kontrollera känsliga detaljer som gummibälgar.

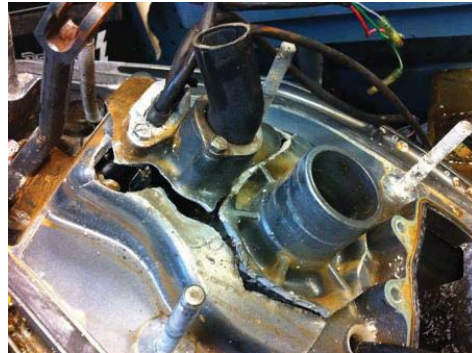
Spräckt sköld

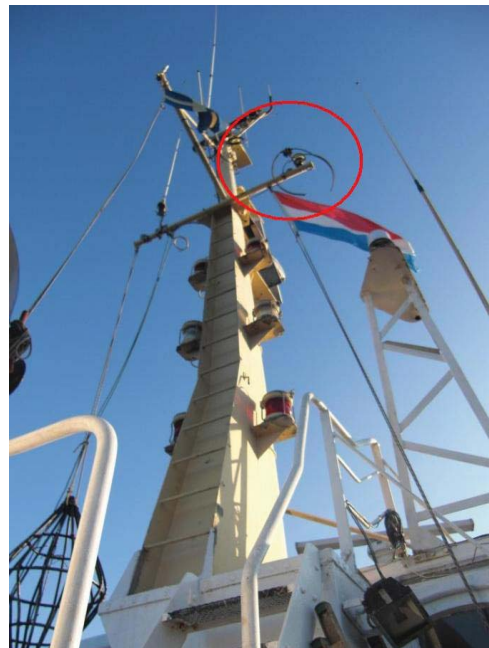
En besättningsmedlem hade klättrat upp i masten på ett fartyg och stod på en spridare (se bild) för att utföra ett arbete. Han bar en fallskyddssele som var CE-märkt och i gott skick men med bara en krok som fästpunkt.

Det var plusgrader ute men under natten hade det varit någon minusgrad. Det blåste kallt och is hade bildats på spridarna. Då besättningsmedlemmen skulle byta fästpunkt behövde han flytta kroken och kopplade därför loss selen. Plötsligt brast isbeläggningen på spridaren som han stod på. Han halkade och föll åtta meter ned på däck varvid han ådrog sig frakturer på bäcken och underben.

En fallskyddssele med två fästpunkter, där det hade räckt med att lossa en i taget, kunde sannolikt ha förhindrat olyckan. Arbetet utfördes i en väderlek där risk för isbildning förelåg vilket sannolikt höjde risken för att halka avsevärt.

Transportstyrelsen vill uppmärksamma riskerna med arbete på hög höjd eftersom de kan resultera i allvarliga skador. Besättningen behöver vara medveten om riskerna och arbeta efter dokumenterade rutiner för att förebygga olyckor. Fallrisker ska bedömas inom ramen för det systematiska arbetsmiljöarbetet. Personlig skyddsutrustning, CE-märkt och anpassad efter arbetet, ska användas.

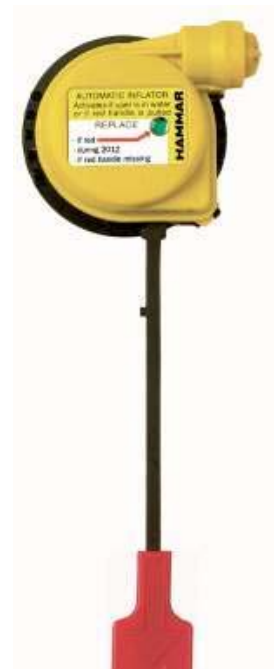
Utlösare används till CE märkta livvästar och till typgodkända (rattmärkta) räddningsvästar och har en insvetsad tätningspackning. Under 2006 upgraderade CM Hammar plastmaterialet i tätningspackningen, allt för att förbättra packningens tätningssegenskaper och hållbarhet. På ett mindre antal tätningspackningar, som är tillverkade före 2006, har materialet åldrats i förtid. Detta beror troligen på att de utsatts för hög värme i kombination med hög fuktighet. Tätningspackningen kan då bli styvare, ändra färg och i vissa fall spricka med läckage som följd.

En utlösare av den modell som kan vara bristfällig

CM Hammar vill förhindra att en skadad tätningspackning utsätter användaren för fara. Om du har en liv- eller räddningsväst tillverkad innan 2006 som inte har blivit kontrollerad nyligen så rekommenderar företaget att du kontaktar närmsta auktoriserade servicestation. Tillverkningsdatum kan du hitta på insidan av liv- eller räddningsvästen.

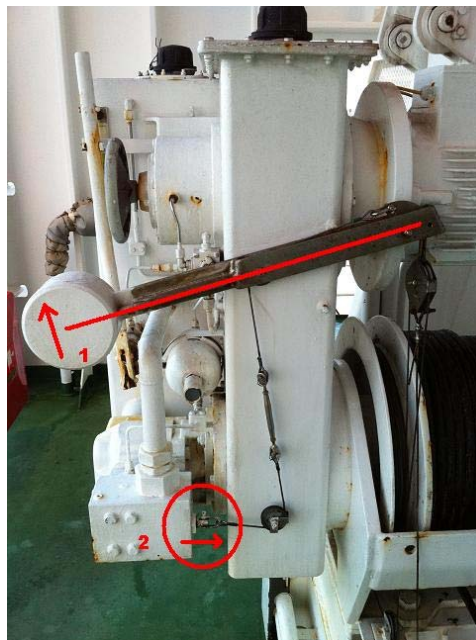
Vid ett flertal tillfällen på olika fartyg har det inträffat att denna fartreducering inte fungerar som den ska. Livbåten har därför haft hög hastighet när den kommit till embarkeringsläget och då gungat till kraftigt och också slagit emot sidan så personer ombord blivit omtumlade och riskerat att falla överbord samtidigt som det uppstått skador på livbåten.

Lyfter man handtaget (1) firas båten långsamt tills den kommer till embarkeringsläget. Därefter kan man lyfta handtaget helt vilket får ventilen vid (2) att dras ut, och då ökar hastigheten. Detta ska normalt inte ske förrän livbåten firas från embarkeringsläget till vattenytan
