Datum
2012-08-29
Handläggare
Jörgen Zachau
Sjöfartsavdelningen
Utredningsenheten

Transportstyrelsen: Sjöfartsavdelningen informerar... 3/2012

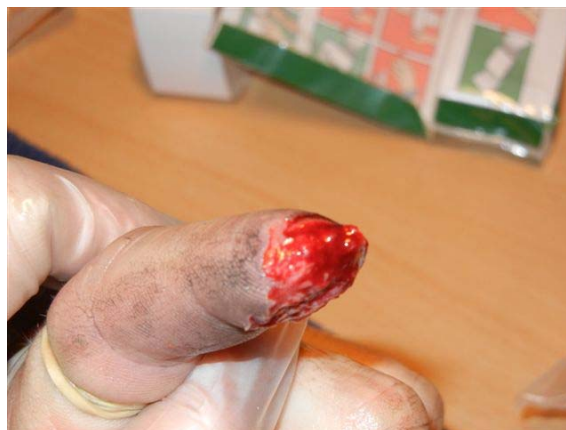
Arbete med att montera en vajer till en hiss utfördes av personal från en inhyrd firma. Under arbetet höll reparatören en locking pin (låsbult) till vajern. Då en annan person klev på vajern blev det kraft på denna varvid pekfingret kom i kläm mellan vajern och kanten på vajertrumman. Fingret slets av nedanför nageln.

Skadat finger

gärna peka på nödvändigheten av att göra adekvata riskbedömningar i samband med arbeten ombord.

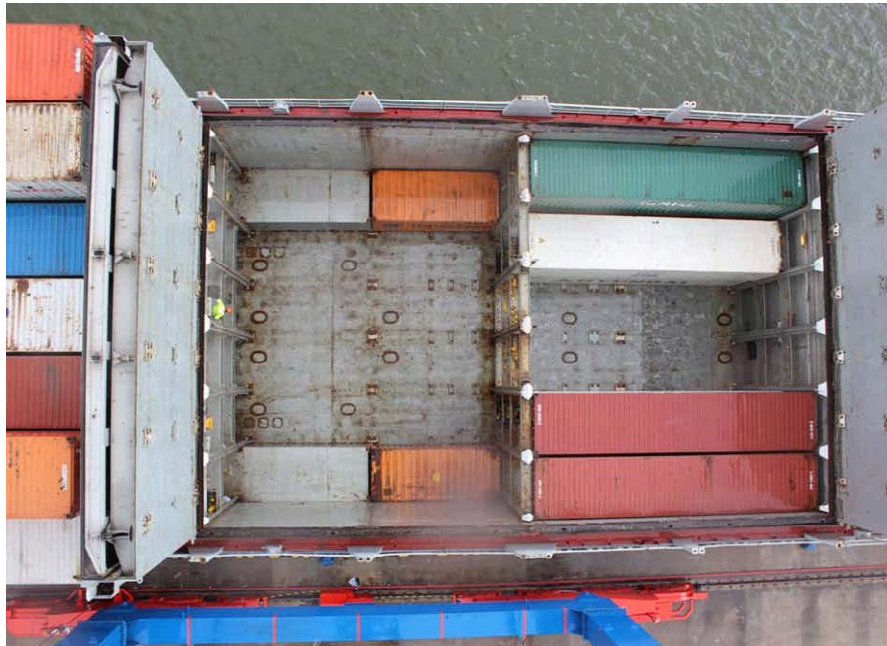
Olyckan inträffade i samband med att man lastade containrar på ett feederfartyg. En av besättningsmedlemmarna, en elev, lutade sig över fartygets luckekarm samtidigt som landkranen lyfte ombord nästa container. Mannen kom i kläm mellan containern och karmen och blev allvarligt skadad.

Lastrum containerfartyg

Risken att bli klämd av skopa eller last från kran är uppenbar. Det inträffar då och då sådana olyckor och de tenderar att bli mycket allvarliga. Det går inte att nog varna för riskerna vid arbete med skopa eller last från kran, inte heller att nog påminna arbetsledningen om att vara mycket uppmärksam på att rutiner och procedurer i hamnar och fartyg är så säkra som möjligt och följs ordentligt, kanske särskilt när man har oerfarna medarbetare.

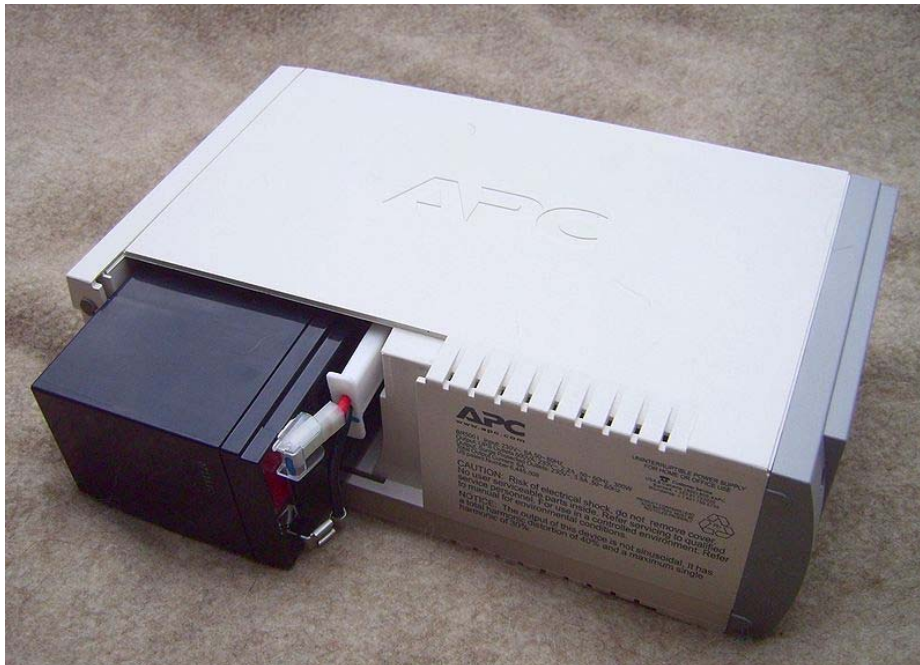
- Ett antal elektriska funktioner slogs ut ombord, bl.a. viss ventilation och en del pumpar. Efter någon timma hittade elingenjören en död säkringscentral bakom en lucka, som kunde nödmatas med 230V-kabel. Det visade sig att dessa säkringar matades av en UPS, som inte var med i underhållsprogrammet, och som därför havererat.
- UPS:en stoppade men batteri-back-up:en tog inte över, varvid navigationsutrustningen släcktes. Det visade sig senare att UPS:en

var felinställd, och ska egentligen förbikopplas vid start av stor strömförbrukare.

Exempel på UPS

- UPS:er kräver frekventa tester och regelbundet underhåll . En del larmar inte då batterierna tar slut t.ex.
- Om en UPS slutar att fungera, bör man lätt kunna göra en förbikoppling. Det kan vara lämpligt med en anvisning nära utrustningen som visar hur detta görs.
- UPS:er finns av olika kvalitet. En del är avsedda för kontorsbruk, andra för industriellt eller marint bruk. Det kan också vara betydande skillnad i livslängd på batterierna. Man bör överväga vilken kvalitet man vill ha.
- Om en UPS överbelastas kan den orsaka störningar på ansluten utrustning. Vid underhåll bör man kontrollera att kapaciteten inte överskrids, speciellt om installationen har stickproppsanslutningar.
- Om en UPS används för navigations- och säkerhetsutrustning bör den vara monterad och uppfylla EL- och miljömässig standard som inte är lägre än den anslutna utrustningen.

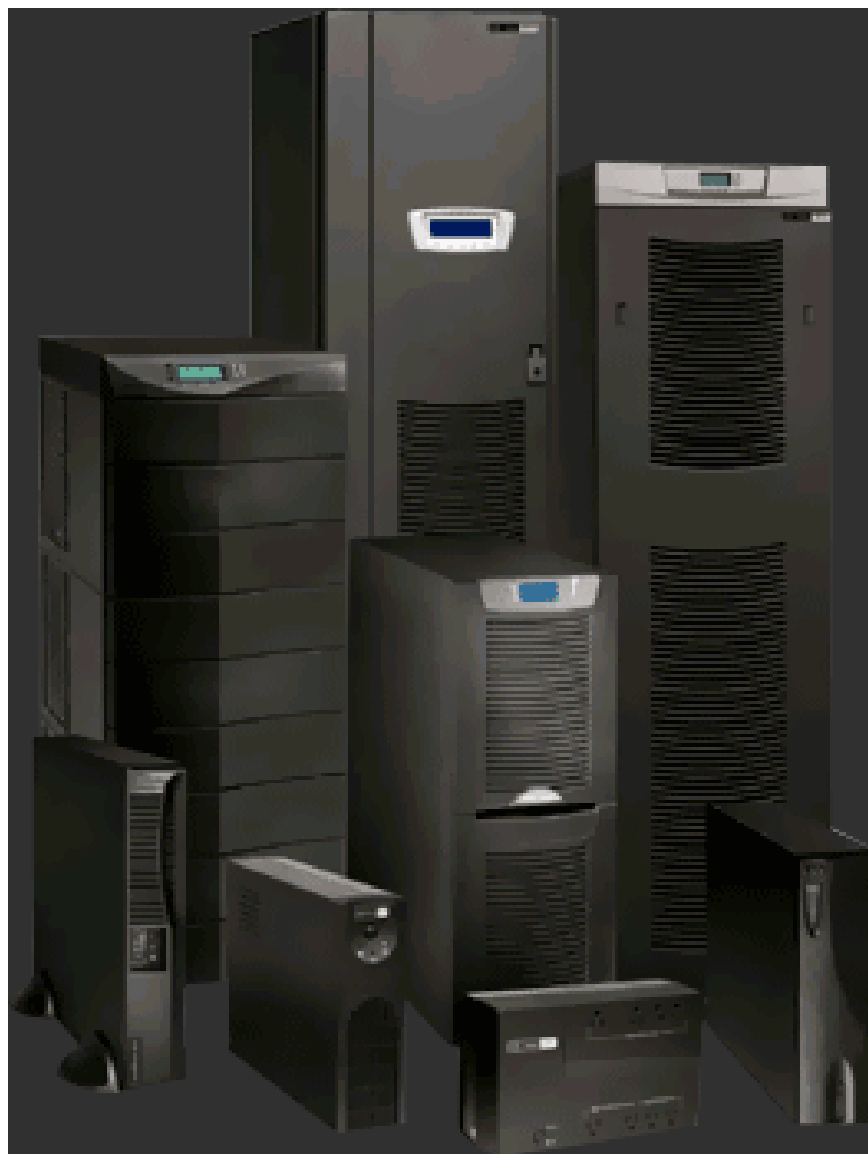
Exempel på olika UPS:er
