Transportstyrelsen informerar – sjöfart 3/2019

Olyckor och tillbud på Göta älv

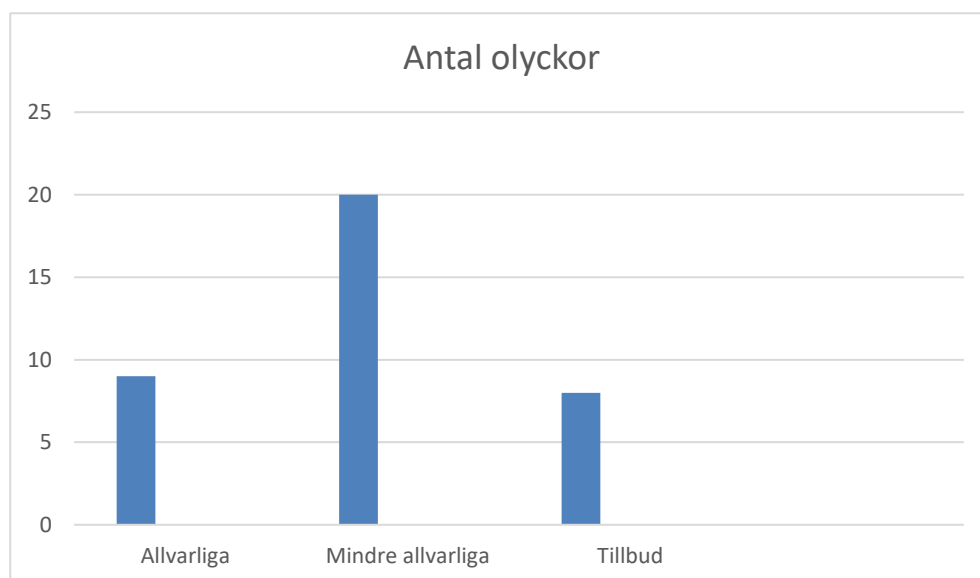
I vår databas har vi tittat på olyckor i älven och Vänern med fartyg över 500 brutto de senaste tio åren, och fått fram 37 händelser varav åtta tillbud, tjugo mindre allvarliga och nio allvarliga händelser. Två av de här händelserna har utretts av Statens haverikommission (SHK).

Dessa siffror tyder tyvärr på en kraftig underrapportering, normalt sett är antalet mindre allvarliga olyckor och framför allt antalet tillbud betydligt större på varje allvarlig olycka som sker. Anledningen till underrapporteringen kan bero på att kunskapen om vad som ska rapporteras, till vem rapporten ska skickas och hur man rapporterar är låg.

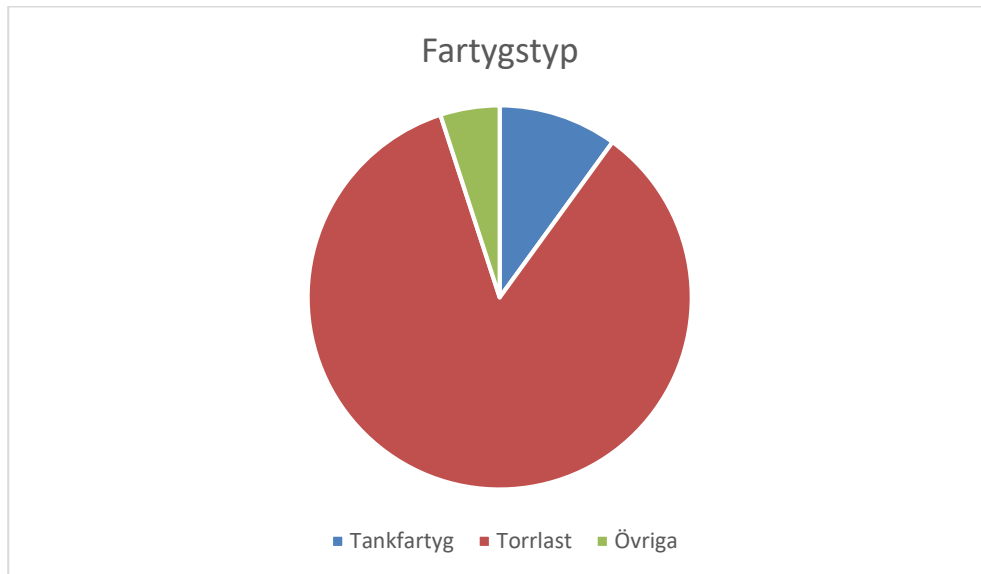
Den absoluta majoriteten, 85 % av händelserna, sker på torrlastfartyg, tankfartyg står för en mindre del, 10 %, medan övriga fartyg står för endast 5 % av händelserna

Medelåldern för torrlastfartygen var vid tidpunkten för varje enskild händelse 26 år och medelåldern för tankfartygen var vid tidpunkten för varje enskild händelse 11 år.
