Datum
2016-11-24

Handläggare
Patrik Jönsson
Sjö- och luftfartsavdelningen
Enheten för marknad, miljö och analys
Sektionen för statistik och analys

Transportstyrelsen informerar - sjöfart 3/2016

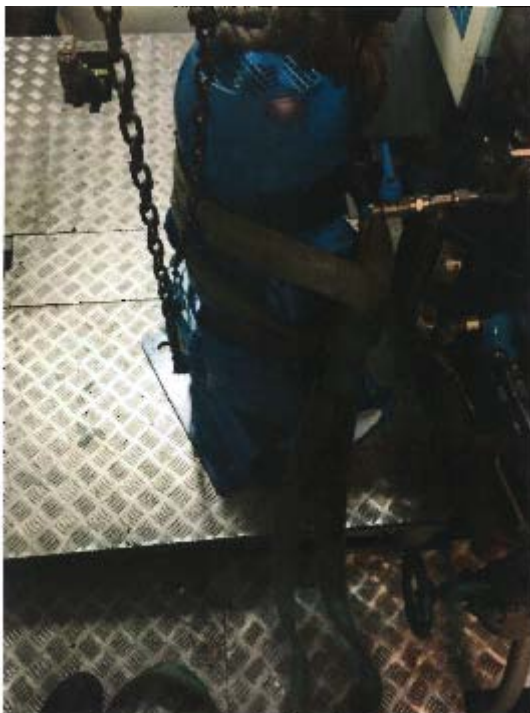
Ombord på ett torrlastfartyg skulle 1:e maskinisten flytta en 150 kilo tung maskindel med hjälp av en talja på egen hand. Pek och långfingret fastnade under maskindelen trots att den hängde i en talja varvid halva långfingret krossades.

En hel del av de här olyckorna skulle kunna undvikas om besättningen inväntar en hjälpande hand eller om man gemensamt pratar igenom hur vissa vanliga avvikelser och faror som kan uppstå i samband med t.ex. förtöjning eller lasthantering ska undvikas, så kallade toolbox talks.
