# **SÄKERHETSSTUDIE**

## **Kollisioner och grundstötningar med lotsbåtar åren 2007-2011**

Datum: 2012-03-30  
Sjöfartsavdelningen  
Utredningsenheten

Vår beteckning: 06.05.10 TSS 2012-757  
Utredningsenheten Sten Anderson, 010-495 32 91  
sten.anderson@transportstyrelsen.se

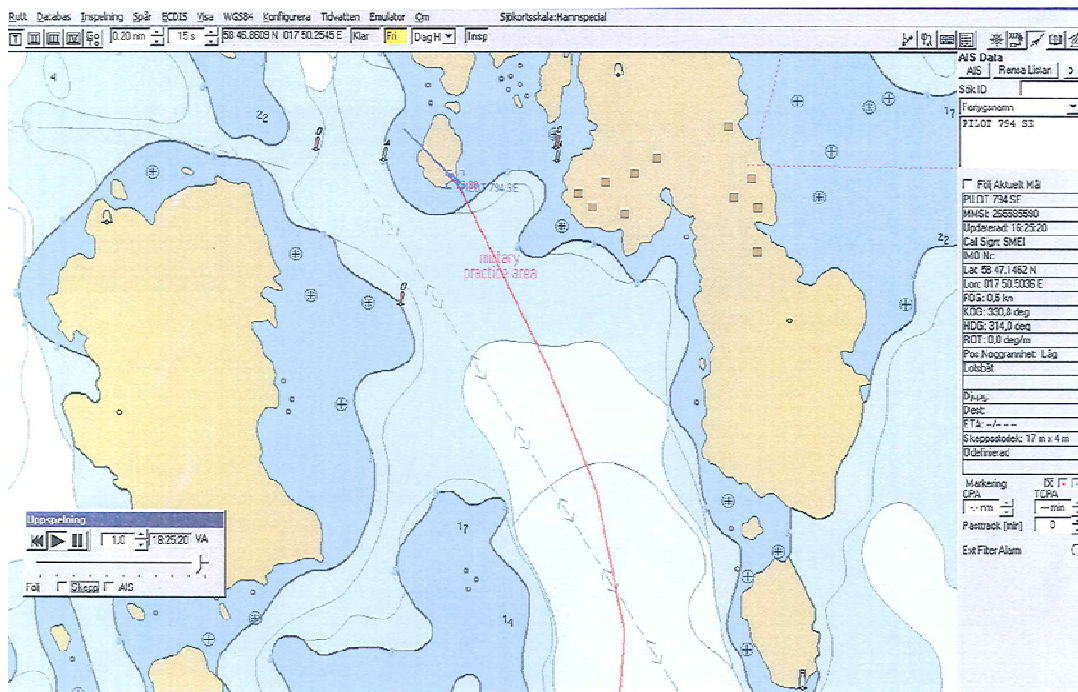
Pilot 794 - grundstötningsplats

1. PILOT 794 SE (P 794) var på väg från Karlshamn och skulle fortsätta upp genom Stockholms skärgård då befälhavaren tog ett oplanerat beslut om att gå in till Ankarudden innanför Landsort för att bunkra. PILOT 749 SEs (P 749) var också på väg mot Ankarudden. P794 följde efter P749 i farleden och styrde på dennes akterlanterna. Avståndet mellan lotsbåtarna var så långt att P 794 inte märkte att P 749 girade

några grader för att följa farleden. Man märkte alltså inte att kursen ändrades något. Plötsligt dök ett skär upp rakt framför P 794 och grundstötningen var oundviklig. Utkiken satt och var koncentrerad på sjökortsdatorn. Varför han inte såg ön är oklart.

Grundstötningen skedde den 26 november 2009 klockan 18.25 på position N 58° 47',15 E 017° 50',49 i mörker. Det blåste SW 11 m/sek (6 B) och sikten var god. Det blev inga person- eller miljöskador medan däremot lotsbåten fick omfattande botten-skador.

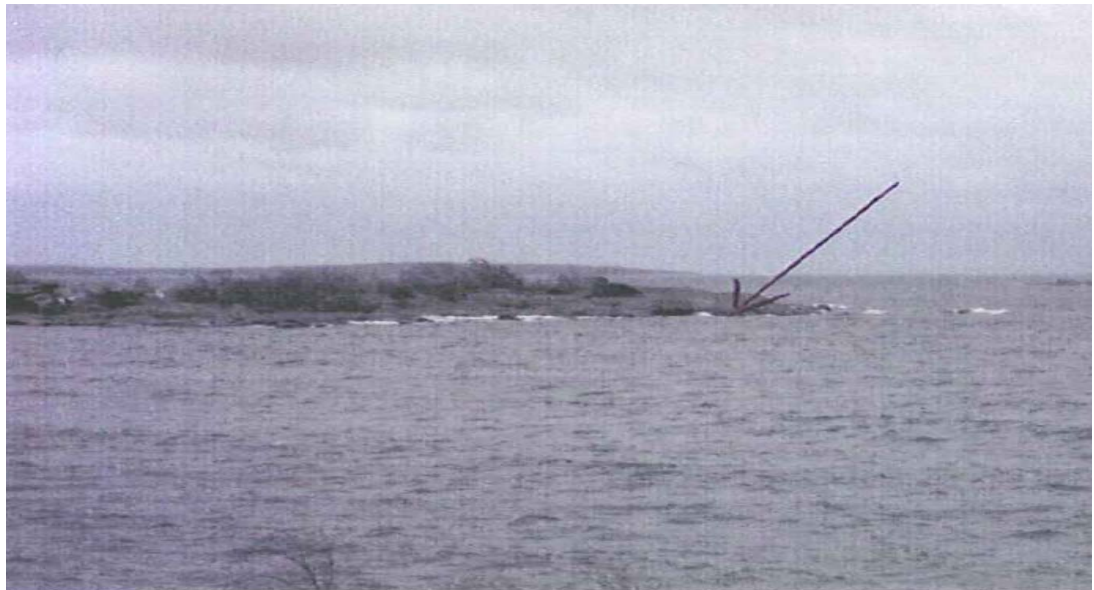
2. PILOT 118 SE (P 118) hade varit ute och lämnat lots till ett fartyg och var på väg iland. Befälhavaren styrde mot fyren Ortholmen (Fl WRG 3s 11M). Han ämnade ringa ett telefonsamtal till Sjös-service för att meddela det bordade fartygets ankomst. När han slog numret gjorde lotsbåten en styrbordsgir som befälhavaren inte lade märke till. Då han fokuserade förut igen såg han, som väntat, en fyr. Strax därefter skedde grundstötningen i 20 knops fart. Styrbordsgiren gjorde att befälhavaren hade en annan fyr, Vägga S (Fl(3) WRG 9s 9M), än den ursprungliga rakt föröver. Han förväxlade alltså två fyrar. Grundstötningen skedde i mörker den 26 november 2011 klockan 00.40 på position N 56° 09',13 E 014° 53',00. Det blåste W 10-12 m/sek (6 B) och sikten var god. Det blev inga person- eller miljöskador. Lotsbåten fick däremot omfattande botten-skador.

Pilen visar grundstötningsplatsen för Pilot 118

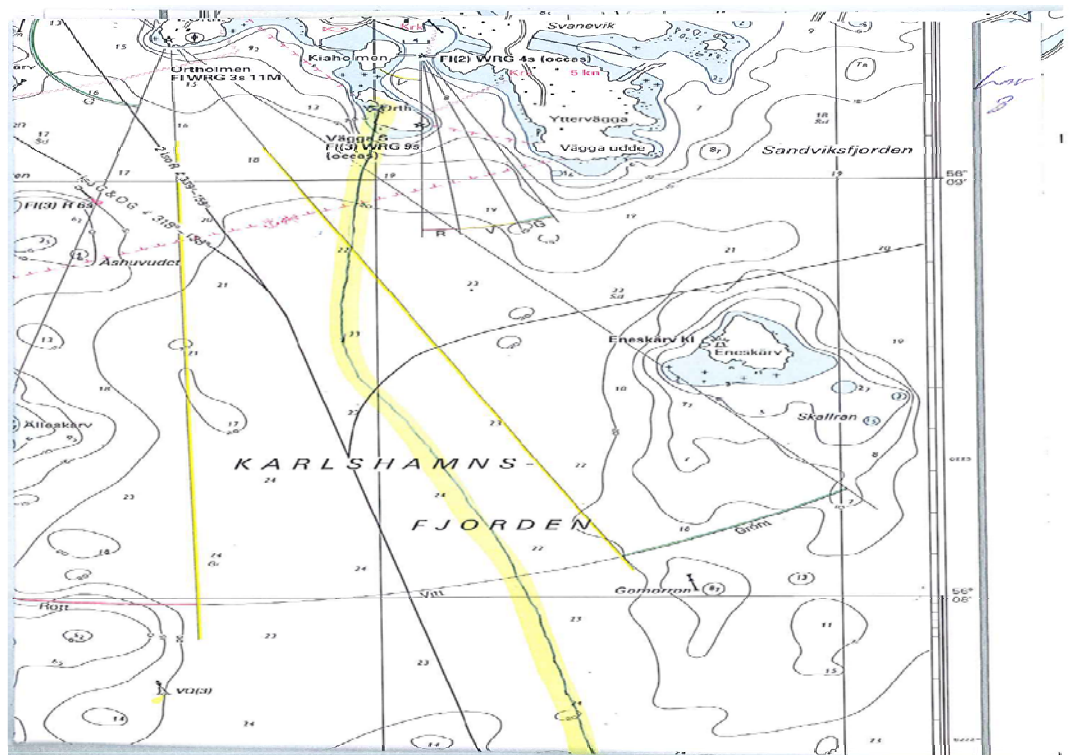
Spåret och grundstötningsplatsen för Pilot 118

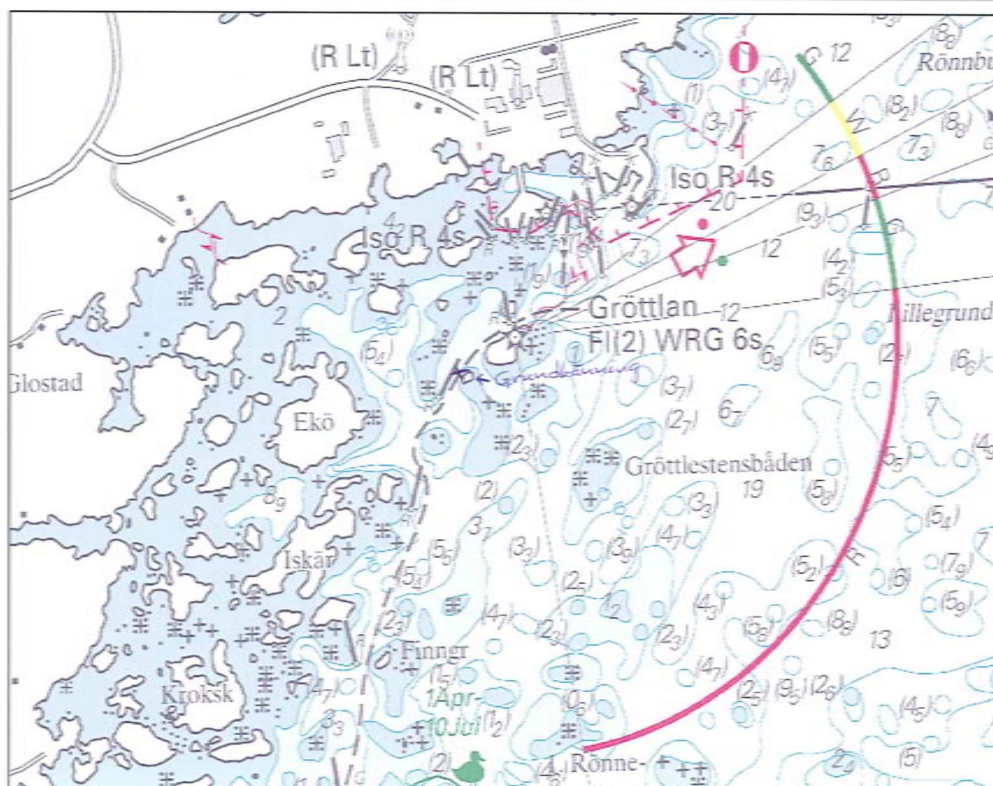
Grundkänningsplatsen för Pilot 748

3. PILOT 748 SE (P 748) hade varit och lämnat en lots på kajen vid Simpevarps kärnkraftsverk. På väg tillbaka till Oskarshamns lotsplats beslöt befälhavaren på grund av vädret att gå den mycket trånga skärgårdsfarleden. På position N 57° 24,2 E 016° 39',80, strax efter passage av fyren Gröttan, kändes en stöt i båten. Man konstaterade obalans från babords propeller varför man fortsatte med reducerad fart till varvet i Oskarshamn där propellern fick bytas. Grundkänningen skedde den 19 oktober 2011 klockan 08.40 i dagsljus. Det blåste S 13-18 m/sek (7 B) och sikten var god. Det uppstod inga person- eller miljöskador. Lotsbåten fick torrsättas på Oskarshamns varv och babords propeller fick bytas.

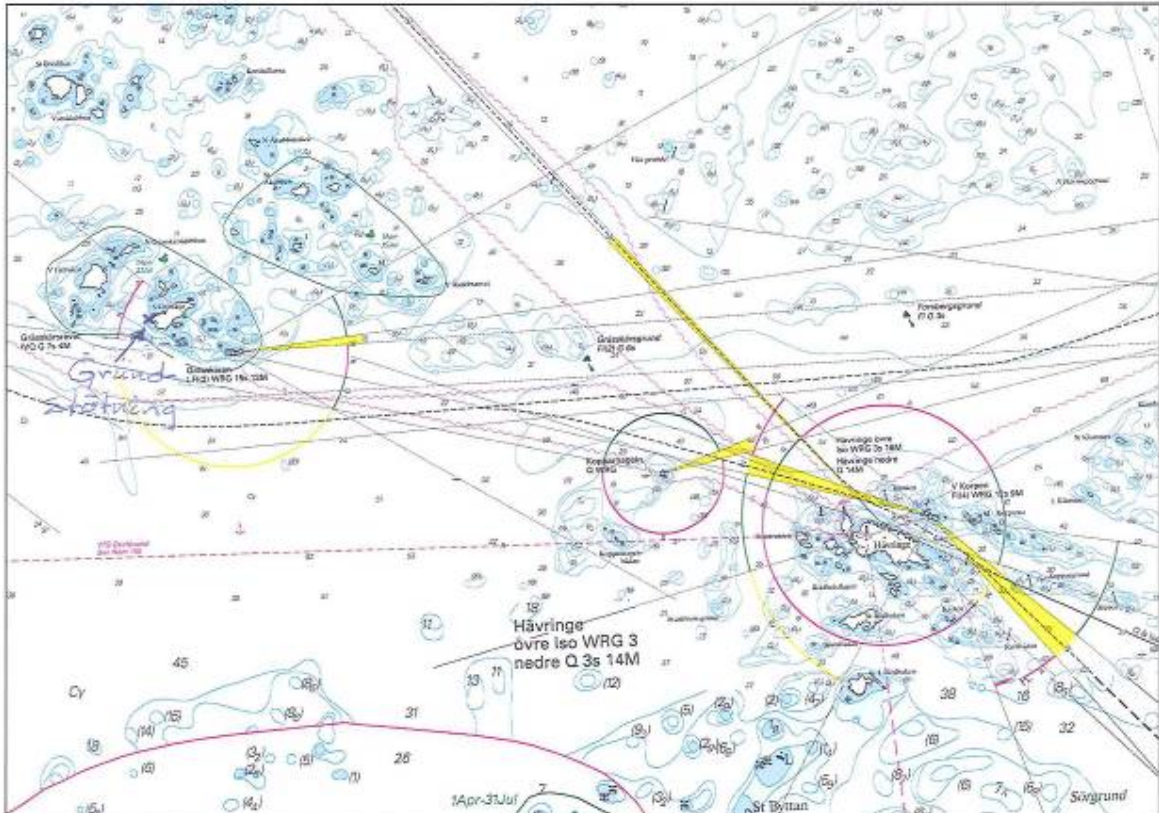
Grundstötningens platsen för Pilot 111

4. PILOT 111 SE (P 111) var på väg ut mot Kränkan för att hämta lots från ett utgående fartyg. Vid radiokontakt med fartyget brast befälhavaren i koncentration och förväxlade fyrlyuset från Grässkär med ljusen från Kopparnageln och Hävringe. Kurslinjen som kom att hållas var nästan parallell med den rätta. Man höll också vid tillfället på med att justera radarbilden. Lotsbåten grundstötte på position N 58° 37',14 E 017° 13',60 och höll så hög fart att den torrsattes helt. Grundstötningen skedde 19 april 2011 klockan 22.05 i mörker. Det blåste mellan S och SE 8-10 m/sek (5 B) och sikten var god. Däcksmannen skadades och

upplevde smärta från ett svullet knä och en ömmande axel. Några miljöskador uppstod inte. Lotsbåten fick omfattande botten-skador.

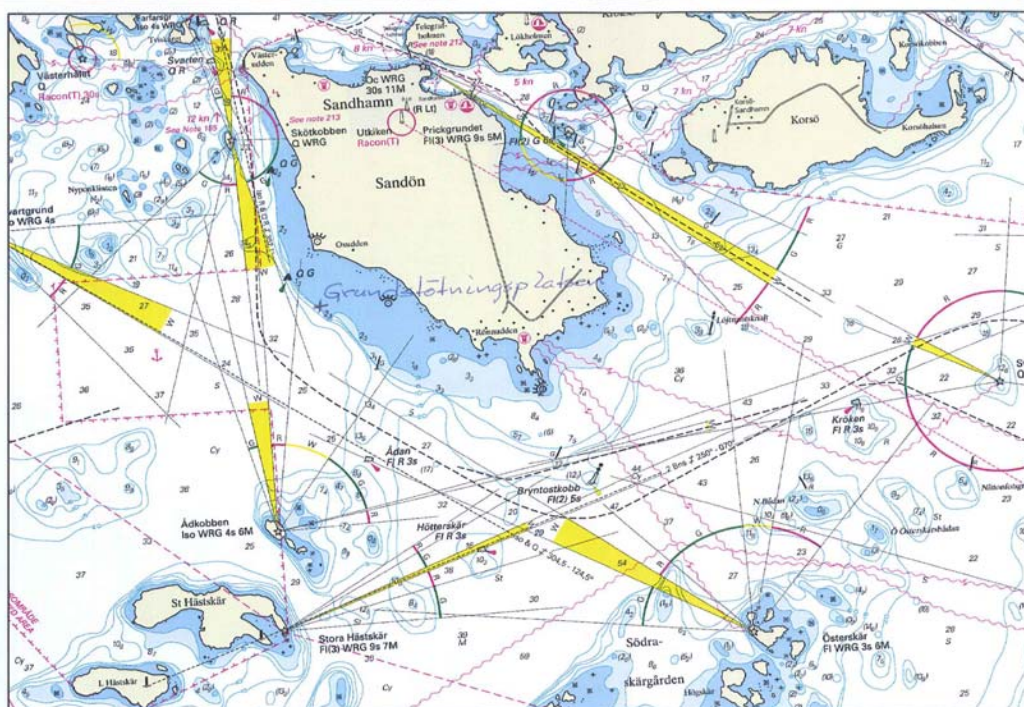
Grundstöttningsplatsen för Pilot 755

7. Efter att ha lämnat lots till ett fartyg vid Sandhamn i dagsljus klockan 10.50 den 6 januari 2011 fastnade PILOT 755 SE (P 755) i isen. Vinden, som var mellan SSE och SSW 16-19 m/sek (8 B), och isdrift pressade lotsbåten på grund på position N 59° 16',6 E 018° 54',1. Några siktförhållanden har inte uppgivits. Det blev inga skador varken på besättningen, miljön eller på lotsbåten.

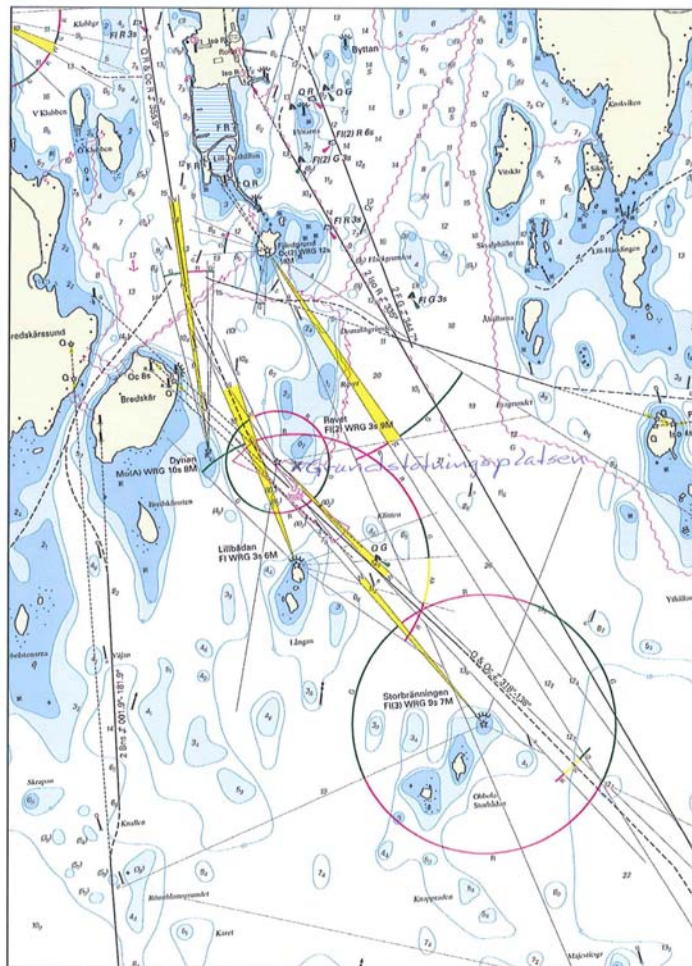
Grundstötningplatsen för Pilot 760

8. I dagsljus den 31 maj 2010 klockan 19.50 var PILOT 760 SE (P 760) på väg ut mot Väktaren med automatstyrningen inkopplad. Då befälhavaren skulle ändra kurs vid fyren Revet girade lotsbåten plötsligt kraftigt babord. Automatstyrningen kopplades ur och man slog full back i maskin vilket resulterade i att maskinen

stoppade. Försök gjordes att upphäva farten genom att ankra men detta hanns inte med varför P 760 grundstötte på position N 63° 39',3 E 020° 20',65. Vid tillfället blåste en svagt sydlig vind med god sikt. Farten var låg vid grundstötningen så några skador uppstod inte.

Orsaken till att automatstyrningen havererade var att ett kretskort hade gått sönder. Kretskortet byttes ut i både den aktuella lotsbåten och i systerbåten.
