Meddelande från Luftfartsavdelningen 601 73 Norrköping  
Telefon 0771-503 503

## **Taktiskt system för att undvika kollisioner (TCAS) – information till flygbesättningar och flygledare**

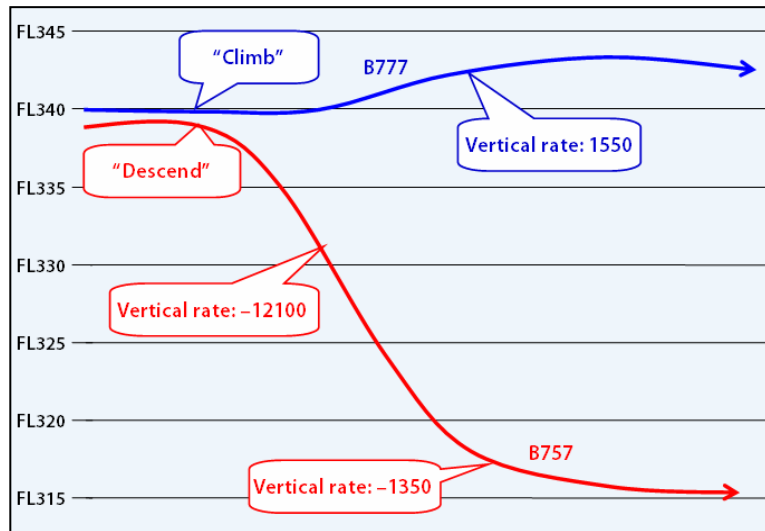
Illustration: Händelse 1

En B777 på FL 340 flyger med en kurs på cirka 220 grader. En B757 som flyger i motsatt riktning får en klarering att sjunka från FL 390 till FL 310 vid en tidpunkt då luftfartygen flyger rakt mot varandra, ungefär 70 NM ifrån varandra.

Ungefär fyra minuter senare, när B757:an sjunker genom FL 343 och är 13 NM framför B777:an, upptäcker flygledaren konflikten och beordrar B757:an (utan att använda standardiserad fraseologi) att avbryta sin plané. Piloten i B757:an svarar inte, men luftfartygets sjunkhastighet minskar. Fem sekunder senare beordrar flygledaren B777:an att svänga höger till en kurs på 270, vilket tillbakaläses av besättningen. Koordinerade RA utlöses – B777:an mottar en stiginstruktion [”Climb”] och B757:an en sjunkinstruktion [”Descend”] från TCAS.

Besättningen i B777:an agerar på stiginstruktionen och uppnår en stighastighet av 1 550 fot/minut inom 9 sekunder. De rapporterar dock inte sin RA till flygledaren.

När sjunkinstruktionen utfärdas befinner sig B757:an på FL 338. Piloten skjuter ratten kraftigt framåt och sjunkhastigheten ökar snabbt. Samtidigt meddelar samma pilot till flygledaren att han agerar på en stiginstruktion. Inom 8 sekunder från det att RA utfärdades har B757:ans sjunkhastighet ökat till nästan 12 100 fot/minut. Därefter för han tillbaka ratten för att hejda den häftiga sjunkhastigheten och minskar den till ungefär 1 350 fot/minut under de närmsta 11 sekunderna. TCAS-instruktionen ombord på B757:an ändras till justera vertikalthastigheten [”Adjust vertical speed”] och strax därefter kommer meddelandet ”fri från konflikt” [”Clear of conflict”].

Den kraftiga reaktionen på sjunkinstruktionen fick B757:an att sjunka över 2 000 fot på bara 17 sekunder. Farten ökade med 30 knop och luftfartygets anfallsvinkel ändrades från 4,4 grader uppåt till 17,8 grader nedåt på bara 7 sekunder. När piloten hejdade den stora sjunkhastigheten ändrades accelerationen från – 1.06 G till +2.48 G, på fyra sekunder. G-krafterna orsakade skador hos 21 ombordvarande (fyra skadades allvarligt) och även skador på luftfartygets interiör uppkom. Luftfartyget fick avbryta flygningen och landa på en närliggande flygplats för att de skadade skulle få läkarvård.

- **Piloter bör undvika överreaktioner på TCAS-instruktioner (RA).** RA kräver aldrig så häftiga reaktioner som beskrivs ovan. Åtgärder som vidtas efter en RA ska följa indikationerna på instrumenten i cockpit.

- **Reaktioner på den inledande TCAS-instruktionen (RA):** För inledande RA som kräver en förändring av den vertikala hastigheten måste en åtgärd i rätt riktning vidtas inom 5 sekunder från det att RA:n visas. Sjunk- och stiginstruktionerna kräver till exempel vertikala hastigheter på 1 500 fot/minut. Förändringen i vertikal hastighet uppnås genom en acceleration på ungefär 0,25 G för att nå den stig- eller sjunkhastighet som krävs.

- **Stig- och sjunkhastigheter för efterföljande TCAS-instruktioner (RA):** Svarstiden är reducerad till 2,5 sekunder för efterföljande RA. Accelerationen inom vilken förändringen i vertikal hastighet uppnås är 0,33 G för stig- eller sjunkhastighet och ändrade RA och 0,25 G för justerade RA.

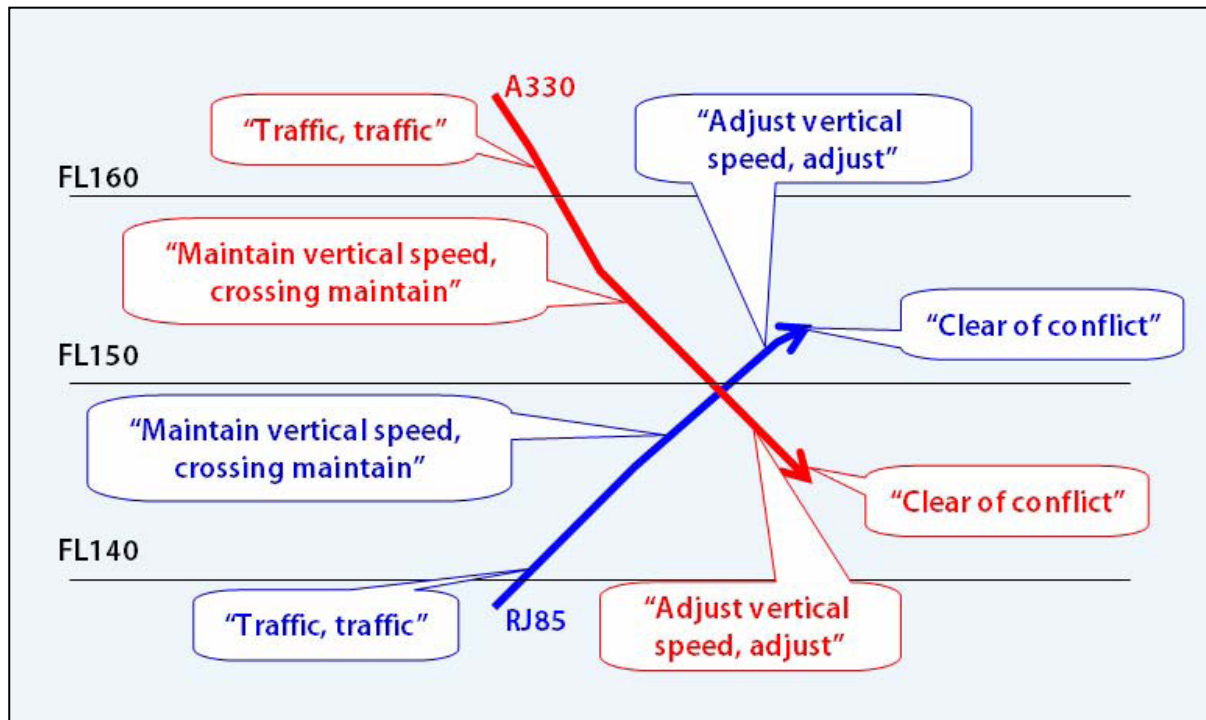
Illustration: Händelse 2

En RJ85 får efter start en klarering att stiga till FL 150 på kurs 330. En A330 flyger på kurs 300 och sjunker mot sin destination. De båda luftfartygens förutsedda färdvägar förväntas korsas med en horisontell separation på mindre än 1 NM. Flygledaren planerade att klarera A330 till FL 160 (1 000 fot ovanför RJ85:an). Av misstag ger dock flygledaren A330:n en klarering till FL 150.

En stund senare klarerar flygledaren RJ85:an att svänga höger till kurs 345. När luftfartygen är 2,5 NM och 2 100 fot ifrån varandra, utlöses trafikvarningar (TA:s) för båda luftfartygen. Några sekunder senare varnar konfliktvarningssystemet hos flygledaren om den förestående konflikten. Flygledaren utfärdar instruktioner om undanmanöver till båda luftfartygen.

När luftfartygen är 1,6 NM och 850 fot ifrån varandra utfärdas en första RA för A330:n – ”bibehåll sjunkhastighet, mötande bibehåller” [”Maintain vertical speed, crossing maintain”]. Vid den här tidpunkten sjunker A330:n med nästan 2 500 fot per minut, och RA:n uppmanar alltså piloten att bibehålla sjunkhastigheten och passera det andra luftfartygets höjd. Två sekunder senare får även RJ85:an, som stiger med 1 500 fot/minut, en likadan RA ”bibehåll stighastighet, mötande bibehåller” [”Maintain vertical speed, crossing maintain”]. Det engelska begreppet ”vertical speed” kan alltså åsyfta både stig- och sjunkhastighet. Båda piloterna följer sina RA och rapporterar till flygledaren.

När luftfartygen passerar varandra är A330:n cirka 600 fot<sup>1</sup> under RJ85:an. Båda RA:erna ändras till ”justera vertikal hastighet, justera” [“Adjust vertical speed, adjust”], vilket strax följs av meddelandet ”fri från konflikt” [“Clear of conflict”].

- **RA** ger på ett framgångsrikt sätt kompenserande åtgärder för att minska risken för kollisioner i luften.
- **Följ RA:** Korrekta och snabba reaktioner på RA är nödvändiga för att minska riskerna för allvarliga händelser eller haverier.
- **RA att stiga/sjunka genom ett annat luftfartygs höjd:** De bör tas upp i utbildningarna trots att de är ovanliga.

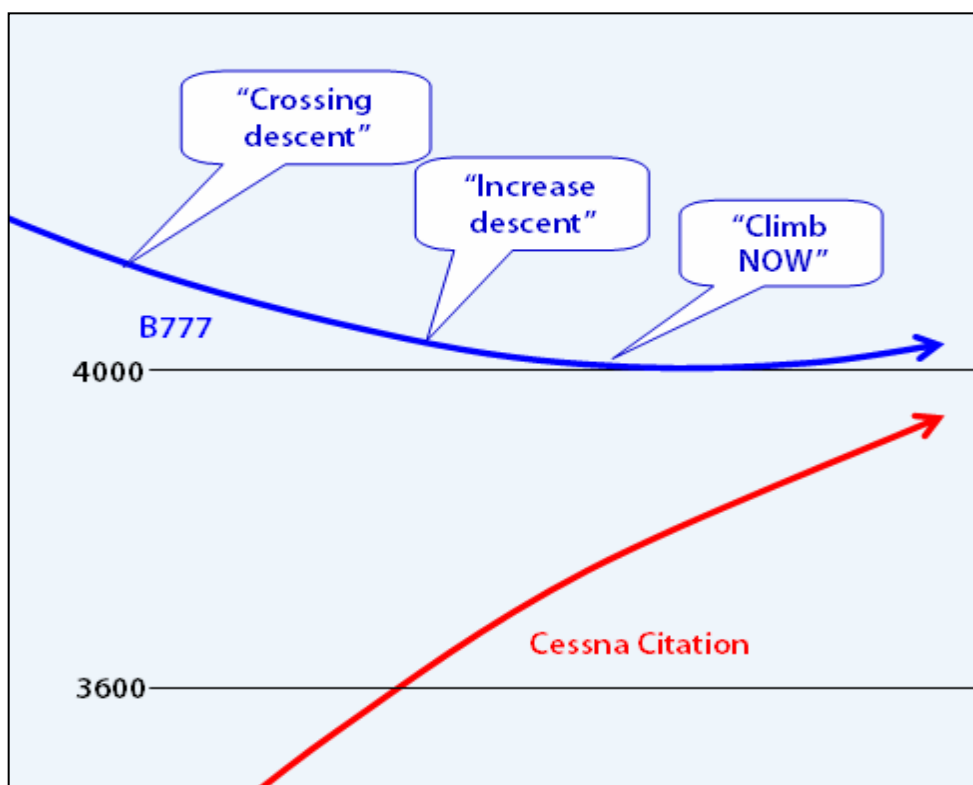
Illustration: Händelse 3

En Cessna Citation står på marken och begär tillstånd för ”start up” och en ATS-klarering. Cessnan är inte utrustad med TCAS, eftersom dess maximala startmassa är under 5 700 kg, och omfattas därmed inte av krav på sådan utrustning. Flygledaren ger Cessnan klarering att stiga till 3 000 fot efter start. Piloten läser tillbaka ”4 000 fot”, men flygledaren lägger inte märke till detta. När Cessnan har startat, stiger den följaktligen till 4 000 fot.

Samtidigt blir en B777:a vektorerad för en ILS-inflygning mot sin destination. B777:an klareras att sjunka till 4 000 fot på kursen 185 grader. B777:an och Cessnan hanteras av olika flygledare på olika radiofrekvenser.

När luftfartygen närmar sig varandra, svänger Cessnan mot norr, passerar genom 3 000 fot och stiger med 3 300 fot/minut. Nu får besättningen i B777:an en trafikvarning (TA) på grund av Cessnan. Trots att det inte krävs, rapporterar piloten i B777:an detta till flygledaren. Under den här radiosändningen genereras en RA med instruktion om att sjunka genom ett annat luftfartygs höjd.

Flygledaren som har hand om B777:an ser konflikten och misstänker att en RA redan kan ha genererats (men ännu inte rapporterats). Han är medveten om att han inte bör ge några instruktioner till luftfartyg som har fått RA:er, så han frågar besättningen i B777:an om de kan avbryta sitt sjunk och stiga till 5 000 fot, istället för att beordra dem att stiga. Strax därefter ändras RA:n ombord på B777:an till ”öka sjunkhastighet” [”Increase descent”].

Besättningen i B777:an svarar inte på RA:erna utan luftfartyget planar ut på 4 000 fot. Kaptenen har senare angett att han, när han såg det andra luftfartyget på TCAS-skärmen, blev orolig för att en plané skulle göra att han kom närmare Cessnan.

Luftfartygen passerar varandra på motsatt kurs, bara 0,5 NM<sup>2</sup> ifrån varandra (horisontellt) och 100-200 fot<sup>3</sup> vertikalt. Bara några sekunder innan de passerar varandra får B777:an en ”Stig NU”-RA [”Climb NOW”]. Besättningen på B777:an svarar på RA:n, men då befinner sig Cessnan redan bakom dem.

- **”Öka sjunkhastighet” [”Increase descent”] eller ”Öka stighastighet” [”Increase climb”] (dvs. förstärkt RA):** Man måste alltid prioritera att följa en RA. En första RA kommer att förstärkas om reaktionen på den första RA:n är otillräcklig. Piloterna måste vara beredda att svara på förstärkta RA:s inom 2,5 sekunder.

- **”Stig NU” [”Climb NOW”] eller ”Sjunk NU” [”Descend NOW”] (dvs. ”motsatt” RA):** presenteras när luftfartygen manövrerar vertikalt i riktning mot varandra och den aktuella RA:n inte bedöms vara relevant längre. ”Motsatt” RA är ovanliga (mindre än 1 % av alla RA:er). Piloterna måste vara beredda att svara på ”motsatt” RA inom 2,5 sekunder.

- **TCAS-display i cockpit:** bör inte användas för att försöka avgöra graden av kollisionsrisk.
- **Rapportering till flygtrafikledningen (ATC):** RA:er som kräver en avvikelse från en aktuell klarering eller instruktion från ATC måste rapporteras till ATC. TA:s behöver inte rapporteras till ATC.

- **Vertikal hastighet:** 1 000 fot före utplaning bör inte den vertikala hastigheten överstiga 1 500 fot/minut, om flygbesättningen blir medveten om ett annat luftfartyg vid, eller som närmar sig, en intilliggande höjd eller flygnivå.

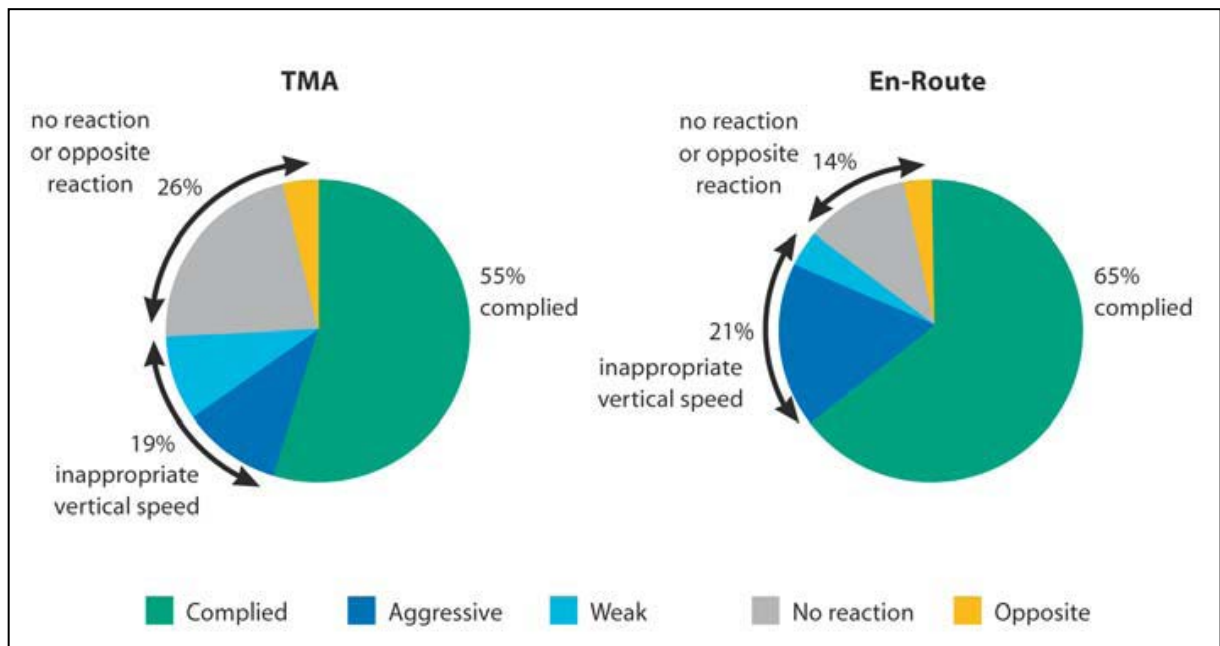
Undersökningsresultat för stig- och sjunk-RA:s

Aktuell forskning från Eurocontrol visar att stig- och sjunk-RA följs korrekt i 65 procent av fallen i det övre luftrummet och endast i 55 procent av fallen i terminalområdena. Bilden nedan visar en analys av RA:er som inte följs korrekt i det övre luftrummet och i terminalområden.

I 19 procent av fallen i terminalområden och 21 procent i det övre luftrummet följs stig- och sjunk-RA:er, men med en felaktig vertikal hastighet – antingen för hög eller för låg. I 26 procent av fallen i terminalområden och 14 procent i det övre luftrummet saknas respons från besättningen eller så får man en motsatt reaktion.
