# FÖREKOMST AV FÖRBJUDEN TENNFÄRG PÅ FARTYGS- OCH FRITIDSBÅTSSKROV

– utveckling av XRF-metod för mätning av tenn & förslag på riktvärde

Detta projekt har utförts med anslag från Transportstyrelsen (TSA 2016-98).

December 2017

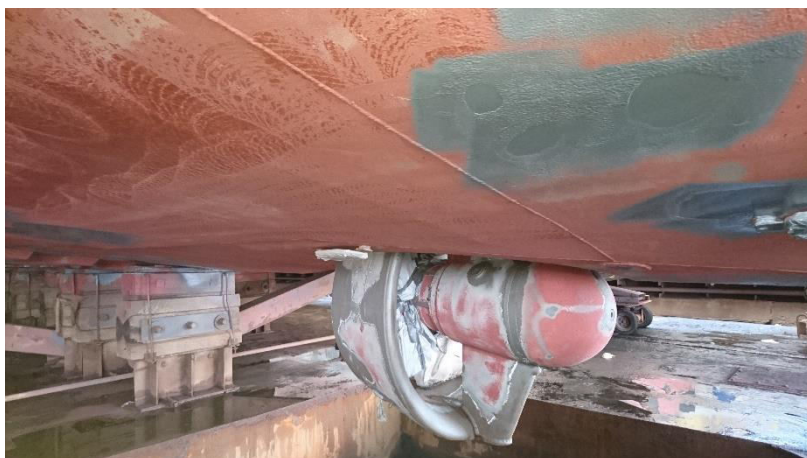
**Figur 5.** Bild från torrdocka på ett fartygsskrov med punktblästrade områden som övermålsats med primer (grå färg) innan övertäckning med ny bottenfärg på hela skrovet.

övermålning med primer på just de områdena innan nya lager bottenfärg (eventuellt efter nytt lager med sealer) appliceras över hela skrovet (**Figur 5**).

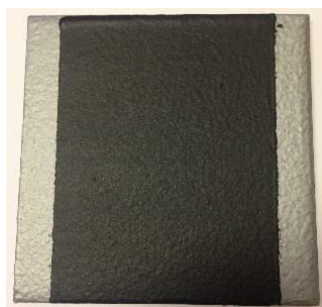
**Figur 6.** En stålpanel med underliggande grå primer (PPG Sigmaprime 200) och överliggande svart sealer (PPG Sigmacover 555). På dessa monterades sedan standarderna med tennfärg.

Vid framtagandet av standarderna användes stålpaneler av fartygsplåt (Normal Strength Steel, 6 mm) för att efterlikna verkliga förhållanden. Stålpanelerna (10 x 10 cm) målades med en kommersiell primer (PPG, Sigmaprime 200) och sealer (PPG, Sigmacover 555) avsedd för fartyg, där primer rollades på stålpanelerna och sealer ströks med Quadruplex applikator (**Figur 6**). Primerlagret var i genomsnitt 350  $\mu\text{m}$  (torrfilmstjocklek) och sealer-lagret 115  $\mu\text{m}$  (torrfilmstjocklek).
