Flygsäkerhetsinfo nr 3/2006

Andra kvartalet 2006

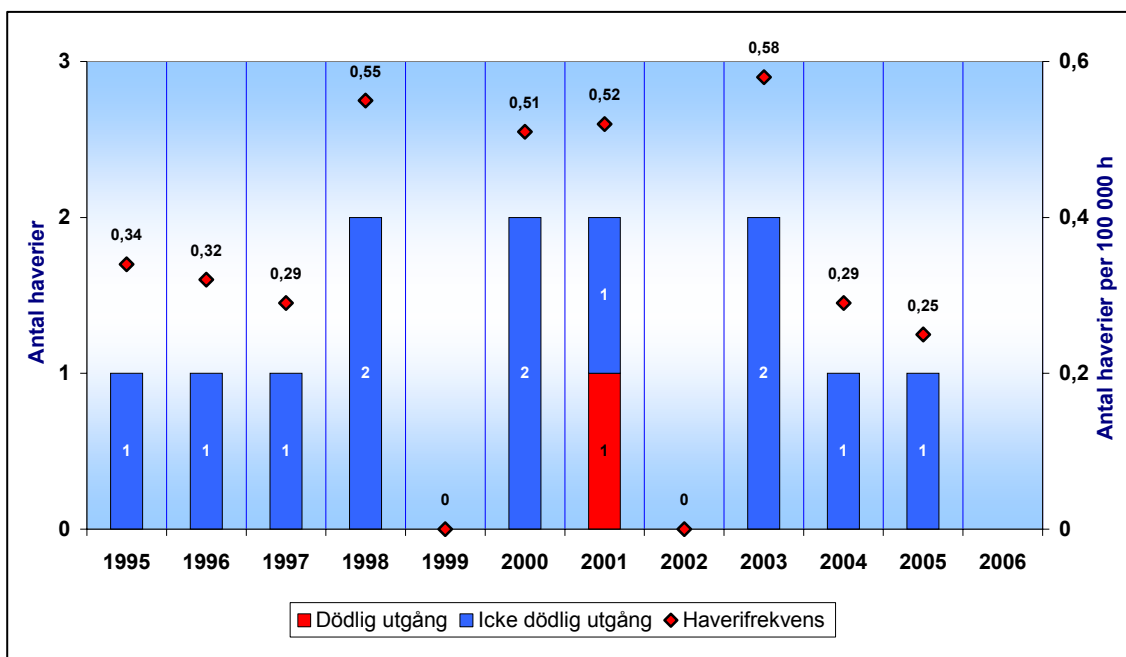
4.2.2 Luftfart i förvärvssyfte med tunga flygplan (≥ 5700 kg) (commercial air transport)

Staplarna i diagrammet visar antal rapporterade haverier mellan 1995-01-01 och 2006-06-30. Haveriet 2001 med dödlig utgång skedde på Linate-flygplatsen i Italien. Totalt omkom 118 personer i haveriet.

Punkterna visar antal haverier per 100 000 flygtimmar.

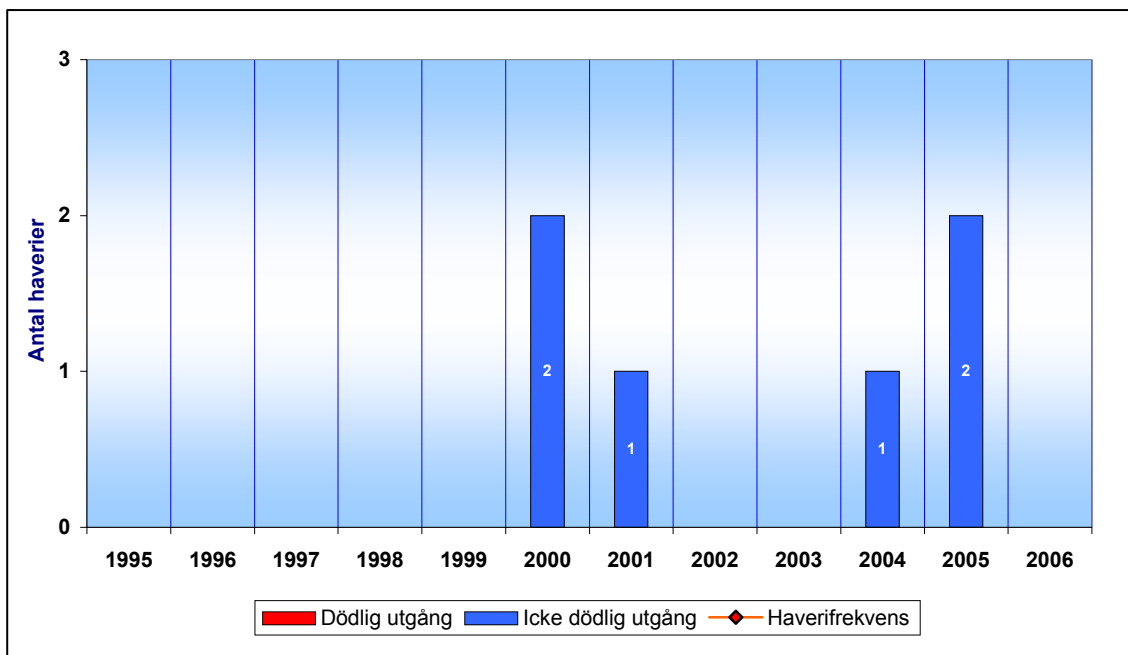
4.2.5 Bruksflyg (aerial work) – ballong

Staplarna i diagrammet visar antal rapporterade haverier mellan 1995-01-01 och 2006-06-30.

Eftersom produktionsdata saknas visas ej haverifrekvensen.

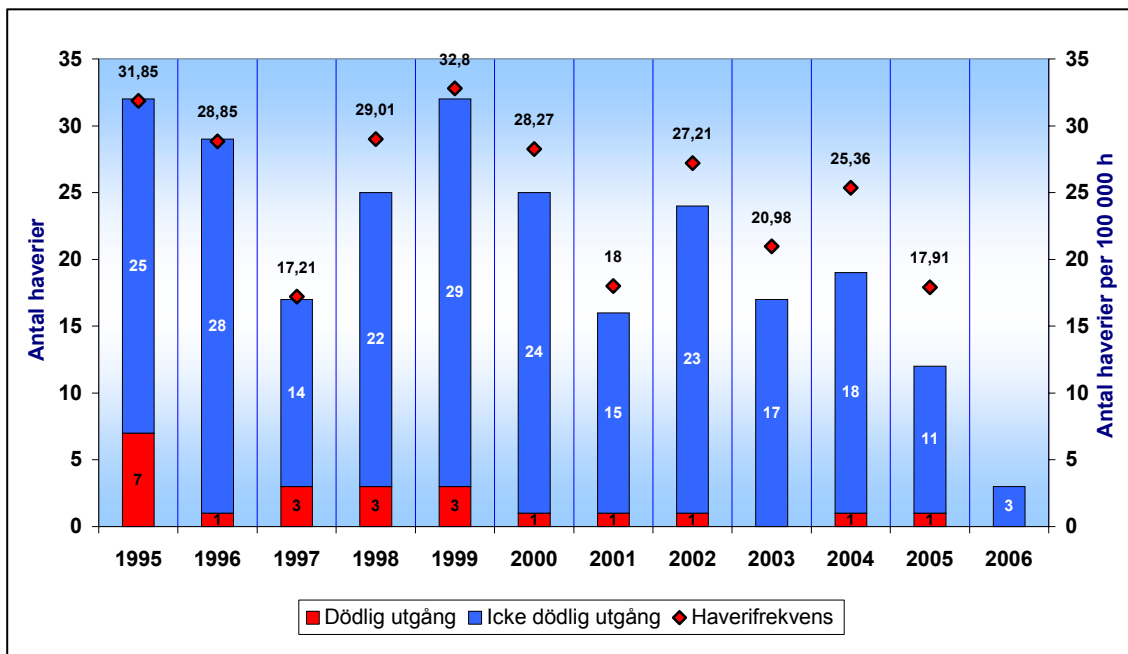
4.2.7 Privatflyg (General Aviation) – flygplan

Staplarna i diagrammet visar antal rapporterade haverier mellan 1995-01-01 och 2006-06-30. Haveriet med dödlig utgång 2005 inträffade med en Cessna 150. Två personer omkom i haveriet.

Punkterna visar antal haverier per 100 000 flygtimmar.

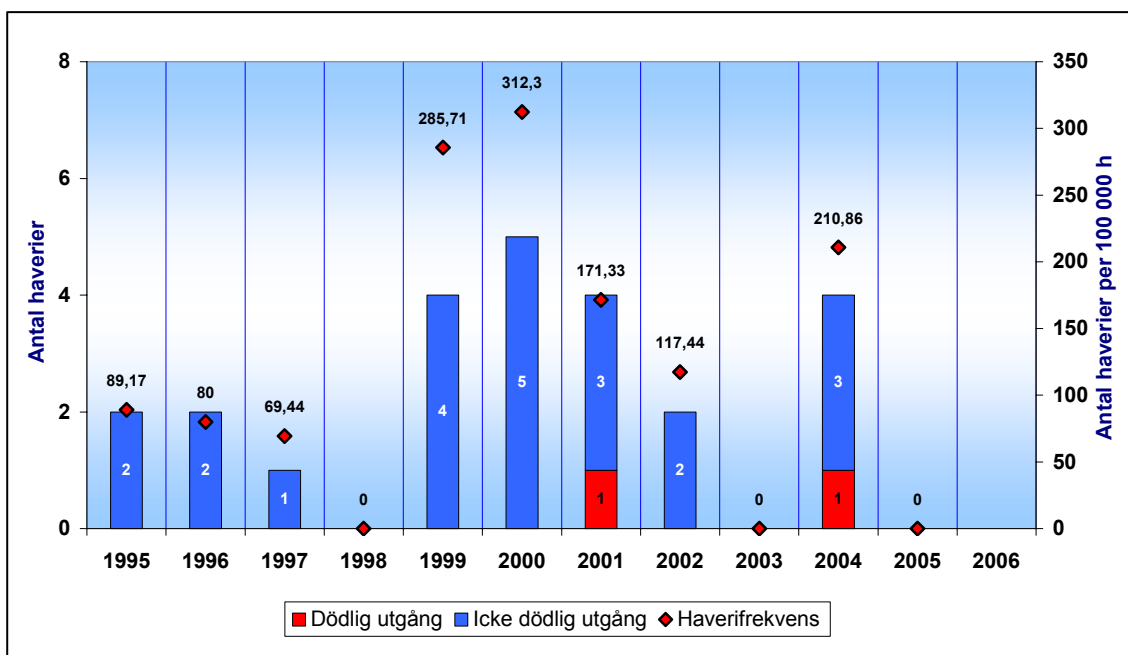
4.2.8 Privatflyg (General Aviation) – helikopter

Staplarna i diagrammet visar antal rapporterade haverier mellan 1995-01-01 och 2006-06-30. Det senaste haveriet med dödlig utgång inträffade med en Robinson R44 utanför Göteborg. Alla 3 ombordvarande omkom. Under 2005 inträffade det inget haveri med svenskregistrerad helikopter.

Punkterna visar antal haverier per 100 000 flygtimmar.

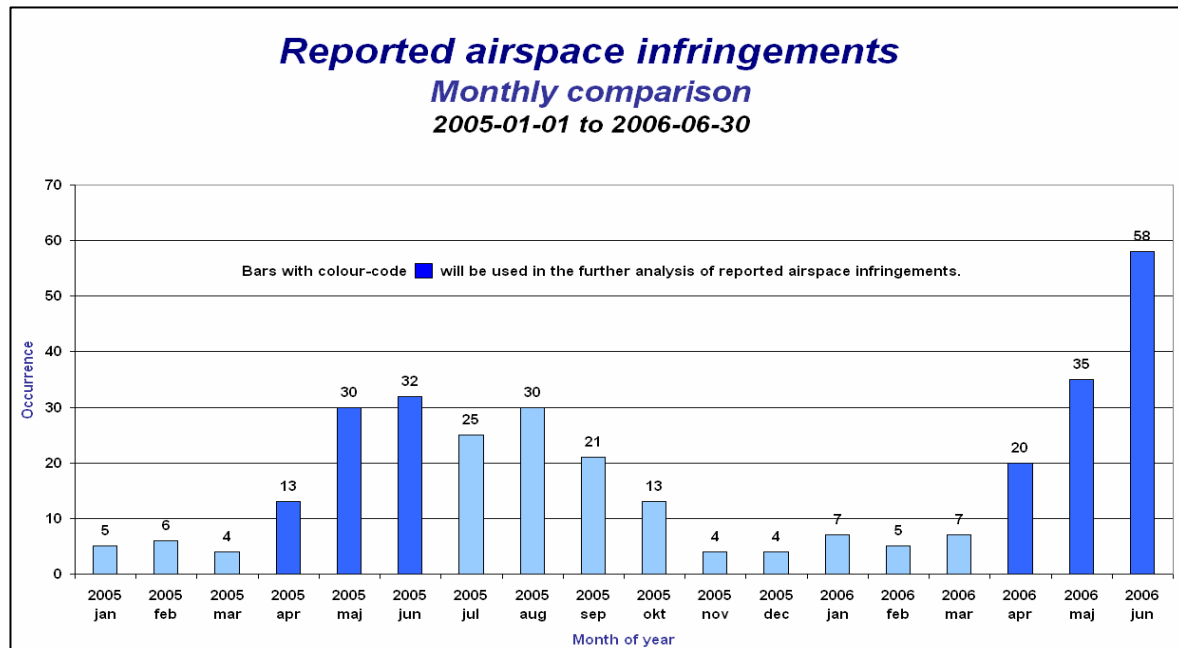
Statistiken visar att sommarmånaderna är den tid på året då luftrumsintrång är mest förekommande och de flesta luftrumsintrången görs av privatflyget (här: General aviation, se graf nedan). Juni 2006 har en högre topp än juni 2005. Detta kan delvis förklaras med att flera deltagare av ett större sällskap flög oklarerade in i kontrollerad luft under samma dag i juni 2006.

Graferna nedan visar statistik över rapporterade luftrumsintrång, men det verkliga antalet kan skilja något beroende på rapporteringsvillighet.

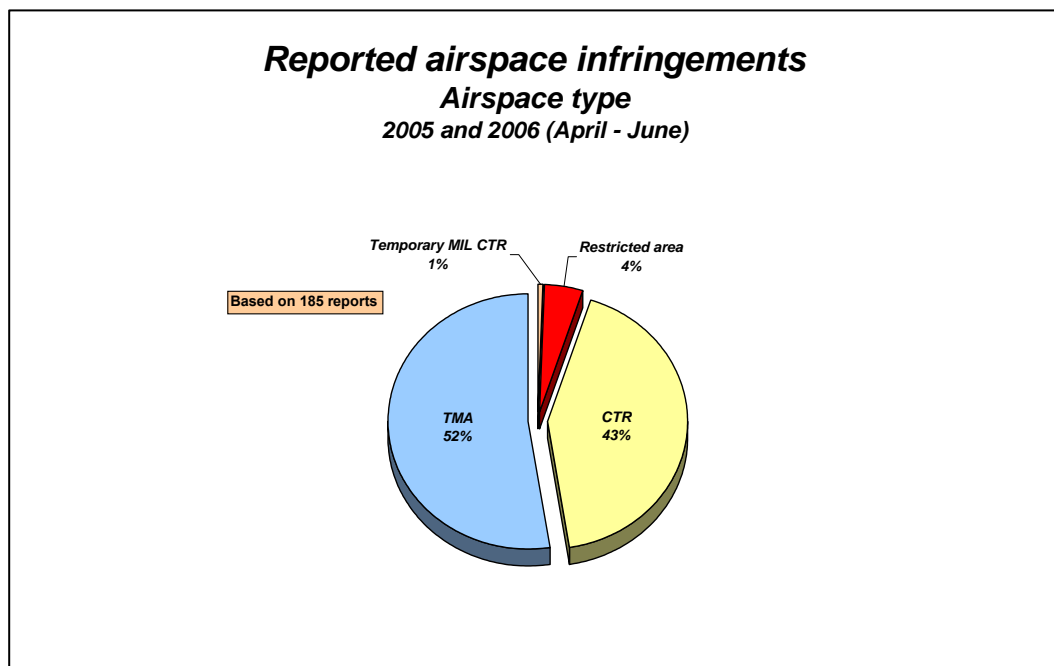
De flesta luftrumsintrången sker i kontrollzoner (CTR) samt terminalområden (TMA) där flygtrafikledningen har fått indikering om flygningen via SSR eller av andra piloter. Av de flygningar som skett i restriktionsområden har några bestått av IFR-flygningar som har radarletts mot dessa.

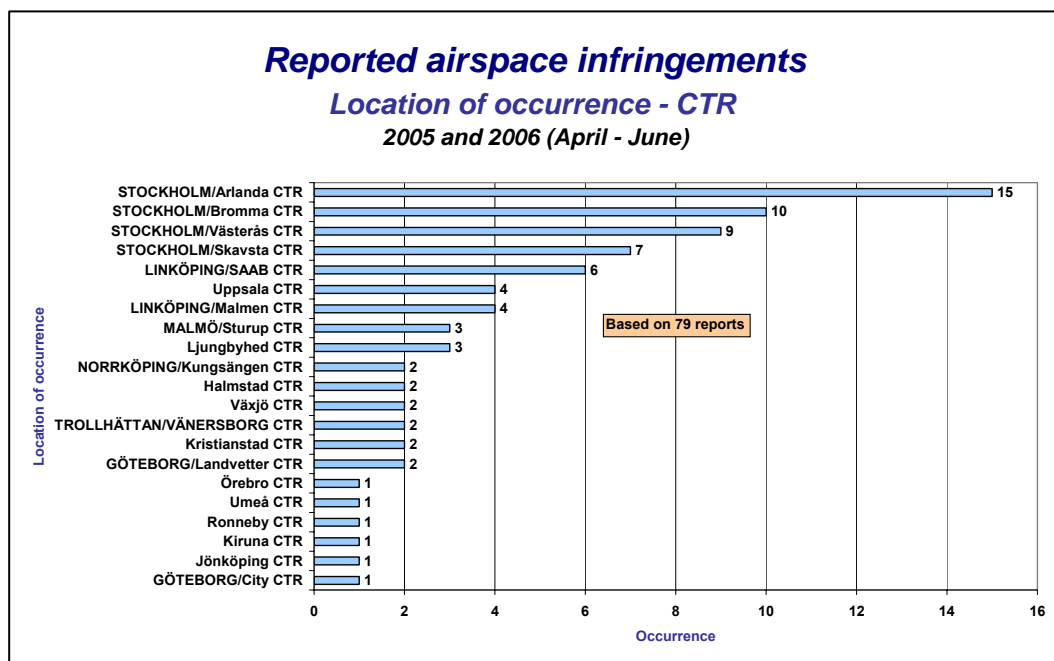
De kontrollzoner som har drabbats mest av luftrumsintrång är de som ligger i eller runt Stockholm. Nära Arlanda, Bromma och Västerås finns gott om mindre flygfält och det är ofta flygplan som startar från eller ska landa på dessa som flyger in i kontrollzonerna.

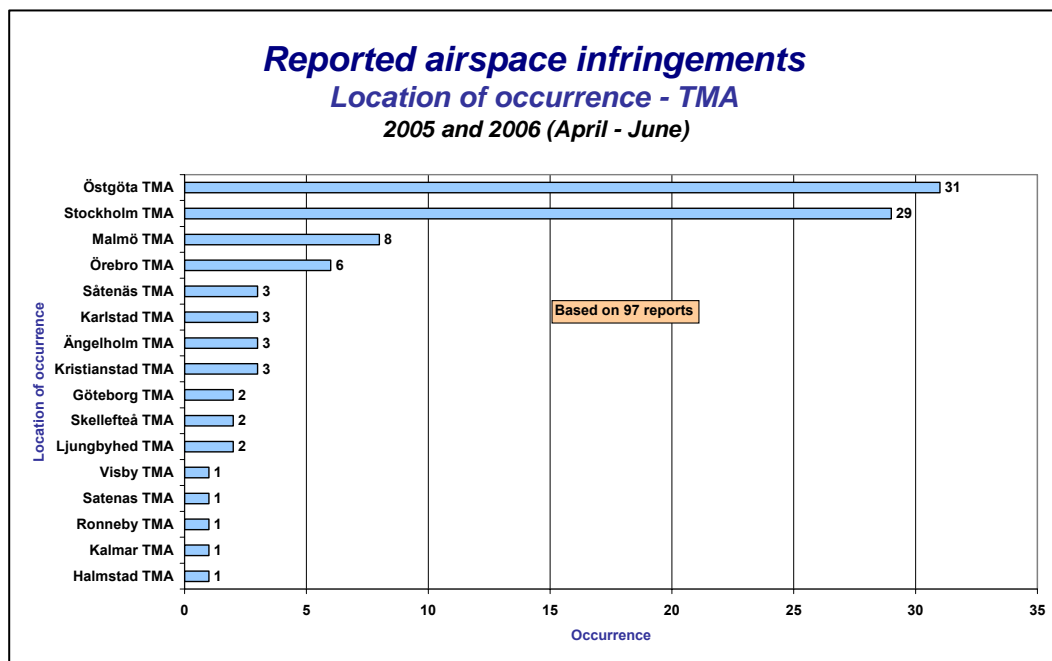
Östgöta och Malmö TMA kommer under sommarmånaderna i kontakt med utländska VFR-piloter som flyger in i luftrummet oklarerade. En trolig orsak är att flera länder i Europa har speciella flyginformationsfrekvenser som ger service åt VFR-piloter. Detta underlättar för piloterna när de närmar sig kontrollerat luftrum, men någon liknande service finns inte i svensk flygtrafiktjänst.

Det är även vanligt att piloter som flyger under kontrollerat luftrum antingen råkar stiga upp i TMA eller flyger in i en del av TMA med lägre undersida. Stockholms TMA har flera exempel på där det kontrollerade luftrummet börjar på olika höjder.
