# Flygsäkerhetsinfo nr 4/2006

## Tredje kvartalet 2006

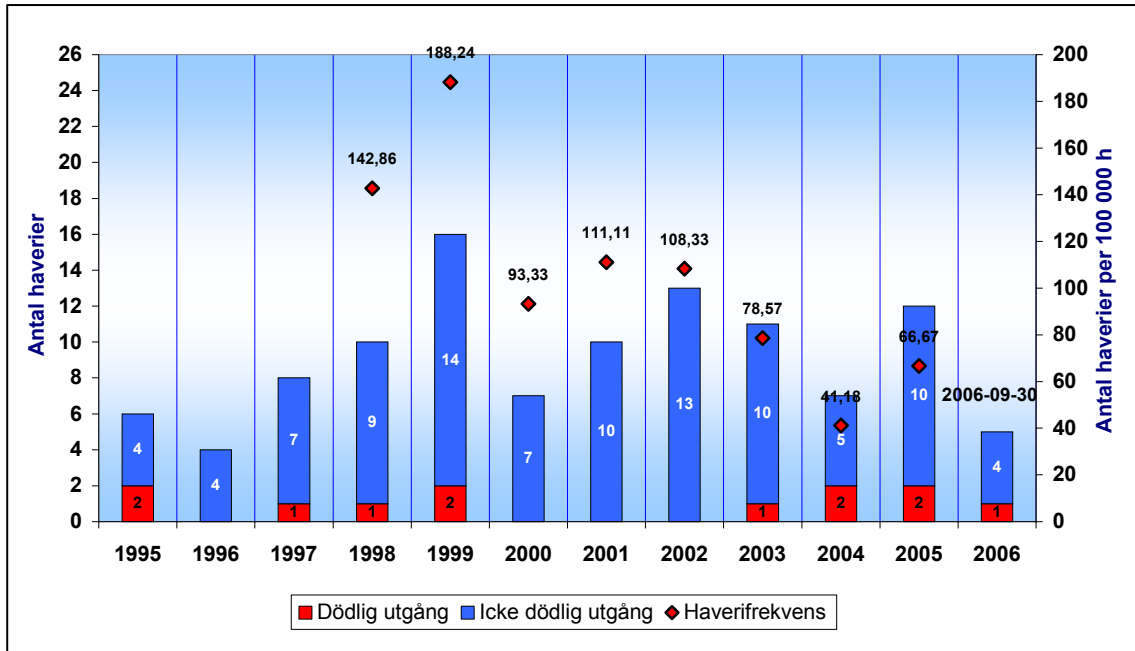
### 5.9.1 Ultralätt

Staplarna i diagrammet visar antal rapporterade haverier mellan 1995-01-01 och 2006-09-30. Det senaste haveriet med dödlig utgång inträffade den 2 augusti 2006 med en Jodel D18 ca 2 km söder om Kristinehamn. Luffartyget var under flygutprovning.

Punkterna visar antal haverier per 100 000 flygtimmar.

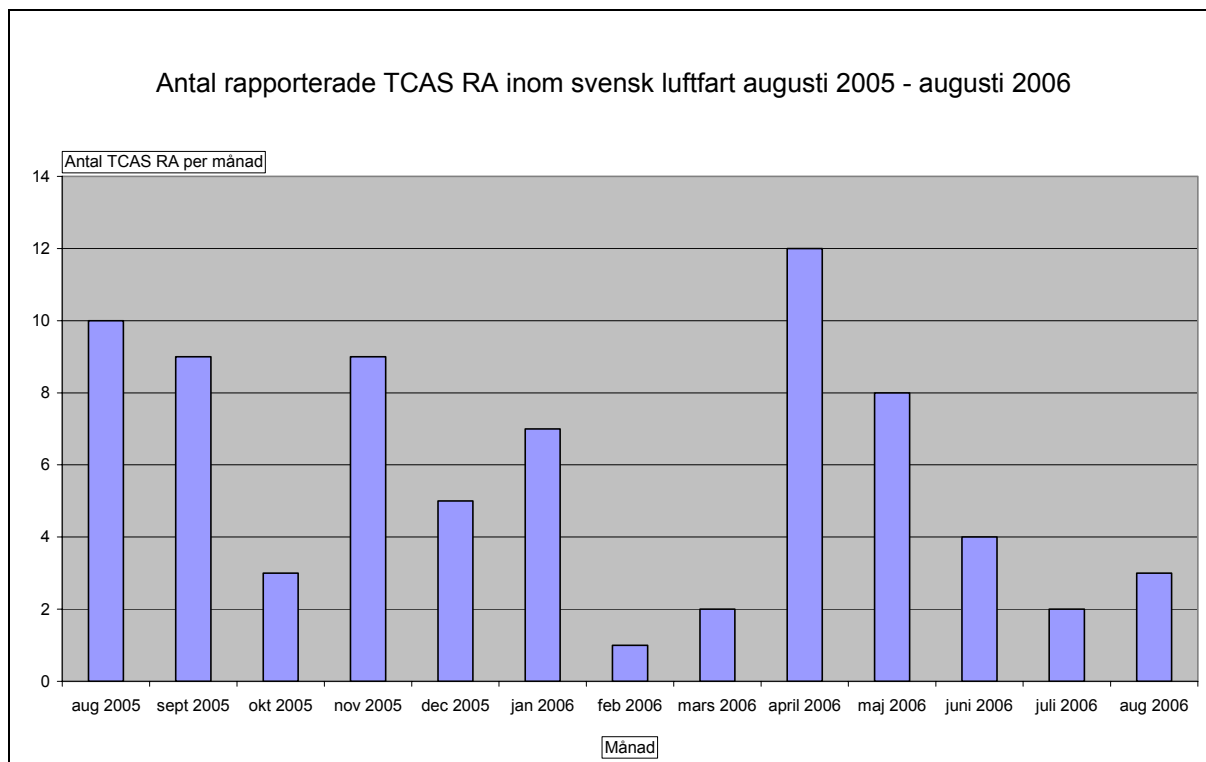
Händelserna som analyserats nedan är tagna under tiden augusti 2005 till och med augusti 2006.

Från och med augusti 2005 till och med juli 2006 skedde 70 stycken rapporterade TCAS-händelser inom svensk luftfart. Antalet uppgår till 73 då även augusti 2006 räknas med. Med svensk luftfart menas svenska bolag eller trafik genom svensk luft. Många av rapporterna rör därför även TCAS-händelser i utlandet. TCAS händelser följer ingen speciell årstidsvariation.
