# **RAPPORT**

## **Passagerarfartyget VÄDDÖ - SCFR - rökutveckling och evakuering 10 augusti 2000**

Vår beteckning 080201-0035778  
Utredningsstaben Sten Anderson, 011-191269

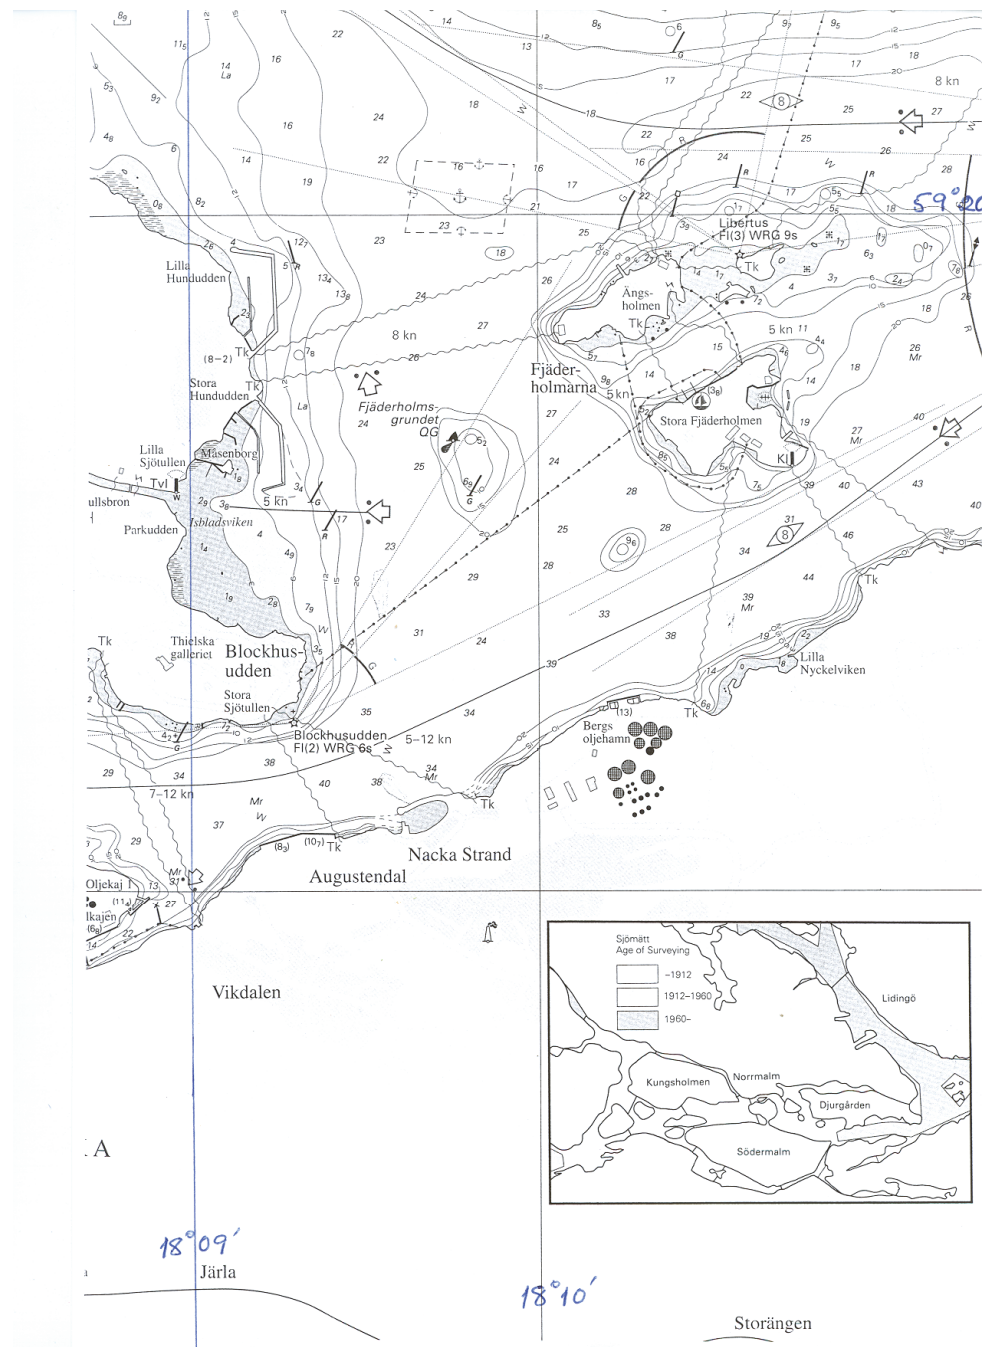
Bilaga: Sjökortsutdrag

Väddö (V) var på resa från Husarö i Stockholms skärgård till Strömkajen i Stockholm. Vid passage med full fart förbi Bergs oljehamn (se sjökortsutdrag) blev befälhavaren, i ett sent skede, varse att BP 23 låg vid kajen.
